az érték helye	hrsz	helyszínrajz és képek
<p>Óreghegyi u.5</p>

az érték helye	hrsz	helyszínrajz és képek
<p>Óreghegyi u.15</p>

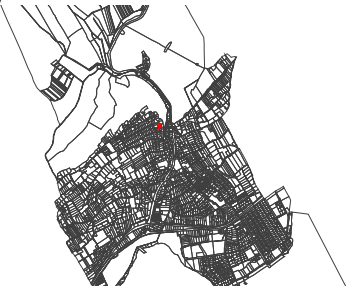
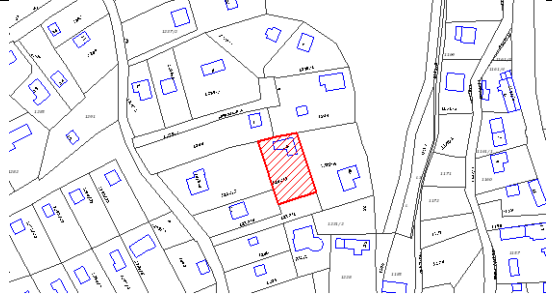
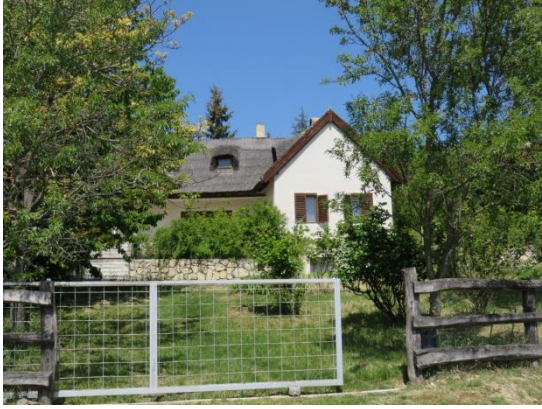
<p>védelem jellege: helyi védelem</p>		
<p>érték jellege :</p>		
<p>építés és a rendeltetés története: Az 1980-as években épült, jó arányú épület.</p>		
<p>anno:</p>		
<p>beépítési mód: oldalhatáron álló</p>		
<p>tömegstruktúra: egyszerű, beforduló</p>		
<p>tetőidom: egyszerű, beforduló nyereg</p>		
<p>homlokzati megjelenés: sima, egyszerű</p>		
<p>anyaghasználat:</p>		
<p>falazat</p>	<p>hagyományos falazott</p>	
<p>homlokzat</p>	<p>vakolt</p>	
<p>héjazat</p>	<p>nádfedés</p>	
<p>nyílászárók</p>	<p>fa</p>	
<p>kerítés</p>	<p>áttört</p>	
<p>melléképület</p>	<p>nincs</p>	
<p>változtatási javaslatok: folyamatos állagmegóvás</p>		
<p>az adatfelvétel időpontja: 2016. április</p>		<p>felvette: Tombor Balázs építész</p>

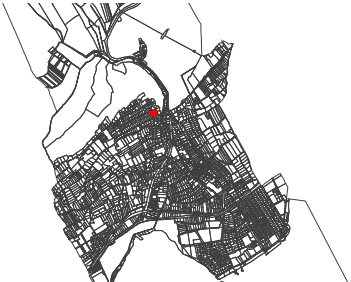
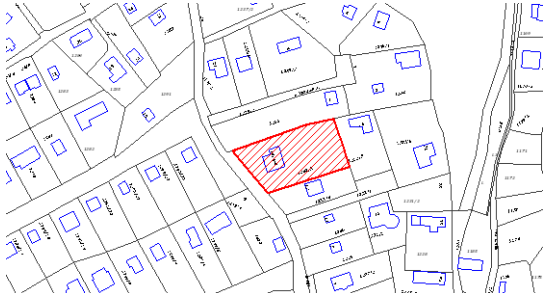
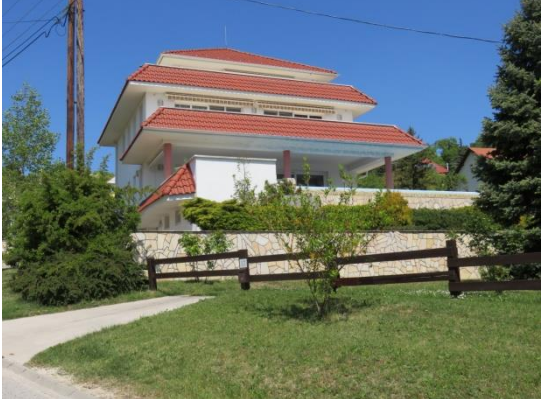
az érték helye	hrsz	helyszínrajz és képek
<p>Óreghegyi u. 19</p>

<p>védelem jellege: helyi védelem -nem javasolt!</p>		
<p>érték jellege :</p>		
<p>építés és a rendeltetés története: Településképi szempontból nem értékes épület, az 1990-es években készült.</p>		
<p>anno:</p>		
<p>beépítési mód:</p>		
<p>tömegstruktúra:</p>		
<p>tetőidom:</p>		
<p>homlokzati megjelenés:</p>		
<p>anyaghasználat:</p>		
<p>falazat homlokzat héjazat nyílászárók kerítés melléképület</p>		
<p>változtatási javaslatok:</p>		
<p>az adatfelvétel időponja: 2016. április</p>		<p>felvette: Tombor Balázs építész</p>

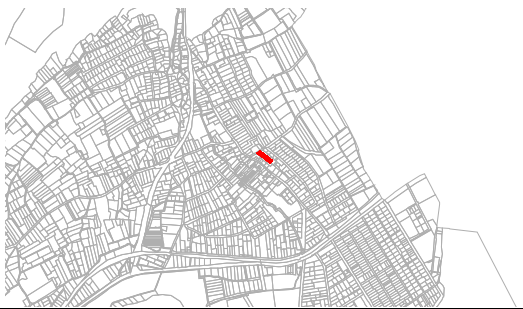
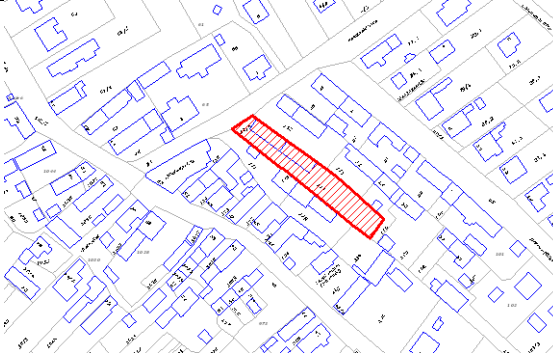
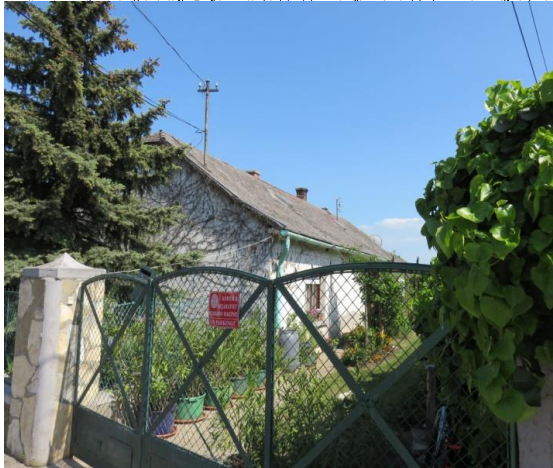
az érték helye	hrsz	helyszínrajz és képek
<p>Palóznaki u. 11/a</p>

<p>védelem jellege: helyi védelem</p>		
<p>érték jellege :épület és telepítése</p>		
<p>építés és a rendeltetés története: Az 1900-as évek elejéről származó épület közepesen jó karban van. A helyi építészeti hagyományok formavilágát követi.</p>		
<p>anno:</p>		
<p>beépítési mód: oldalhatáron álló</p>		
<p>tömegstruktúra: egyszerű</p>		
<p>tetőidom: egyszerű nyereg</p>		
<p>homlokzati megjelenés: egyszerű, sima</p>		
<p>anyaghasználat:</p>		
<p>falazat hagyományos falazott homlokzat vakolat héjazat palafedés nyílászárók fa kerítés áttört, lábazatos melléképület nincs</p>		
<p>változtatási javaslatok: folyamatos állagmegóvás, felújítás, héjazat cserépre cserélése</p>		
<p>az adatfelvétel időponja: 2016. április</p>		<p>felvette: Tombor Balázs építész</p>
<p>források:</p>

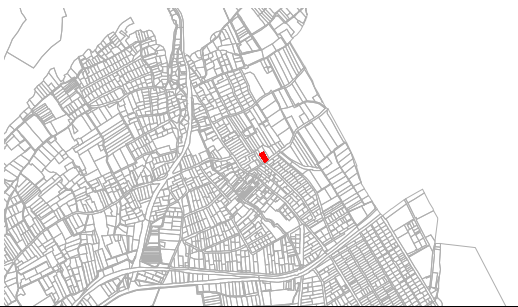
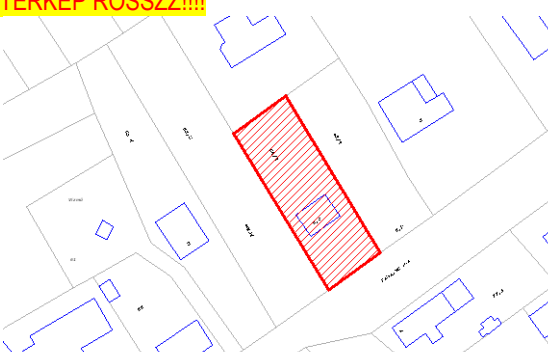
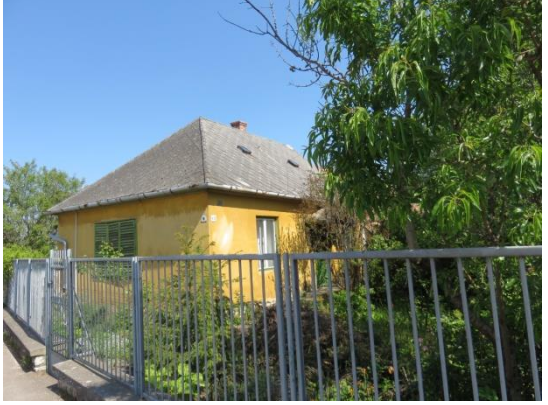
az érték helye	hrsz	helyszínrajz és képek
<p>Palóznaki u.11/b</p>

<p>védelem jellege: helyi védelem</p>		
<p>érték jellege :épület beépítése</p>		
<p>építés és a rendeltetés története: Az 1900-as évek elejéről származó épület közepesen jó karban van</p>		
<p>anno:</p>		
<p>beépítési mód: oldalhatáron álló</p>		
<p>tömegstruktúra: egyszerű</p>		
<p>tetőidom: egyszerű kontyolt nyereg</p>		
<p>homlokzati megjelenés: sima, egyszerű</p>		
<p>anyaghasználat:</p>		
<p>falazat</p>	<p>hagyományos falazott</p>	
<p>homlokzat</p>	<p>vakolt, színezett</p>	
<p>héjazat</p>	<p>pala fedés</p>	
<p>nyílászárók</p>	<p>fa</p>	
<p>kerítés</p>	<p>áttört, lábazatos</p>	
<p>melléképület</p>	<p>nincs</p>	
<p>változtatási javaslatok: felújítás, héjazat cseréje cserépre</p>		
<p>az adatfelvétel időponja: 2016. április</p>		<p>felvette: Tombor Balázs építész</p>

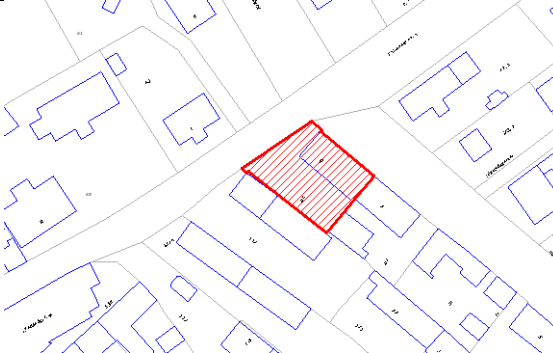
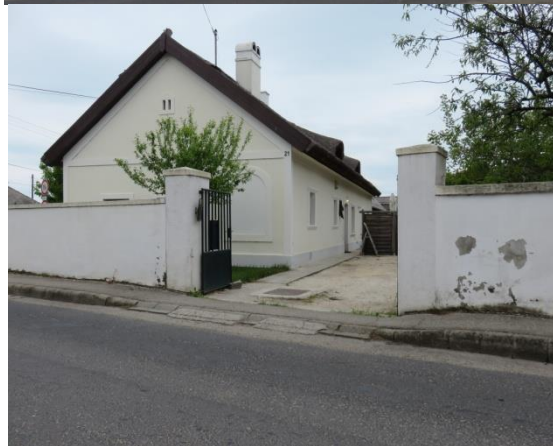
az érték helye	hrsz	helyszínrajz és képek
<p>Palóznaki u. 21.</p>  	<p>96</p>

<p>építés és a rendeltetés története: A református egyházhoz tartozó gazdasági épületek egyike a xix. sz.-ból. Szépen helyrehozott, eredeti arányú épület, mely megőrizte homlokzati díszítését is. Minden szempontból példa értékű.</p>		
<p>anno:</p>		
<p>beépítési mód: oldalhatáron álló, sorházszerű</p>		
<p>tömegstruktúra: egyszerű</p>		
<p>tetőidom: egyszerű nyereg</p>		
<p>homlokzati megjelenés: díszített</p>		
<p>anyaghasználat:</p>		
<p>falazat</p>	<p>hagyományos falazott</p>	
<p>homlokzat</p>	<p>vakolt</p>	
<p>héjazat</p>	<p>nádfedés</p>	
<p>nyílászárók</p>	<p>fa</p>	
<p>kerítés</p>	<p>tömör</p>	
<p>melléképület</p>	<p>nincs</p>	
<p>változtatási javaslatok: folyamatos állagmegóvás</p>		
<p>az adatfelvétel időpontja: 2016. április</p>		<p>felvette: Tombor Balázs építész</p>

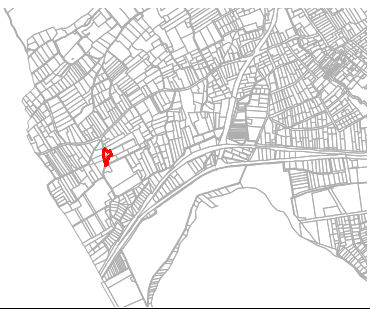
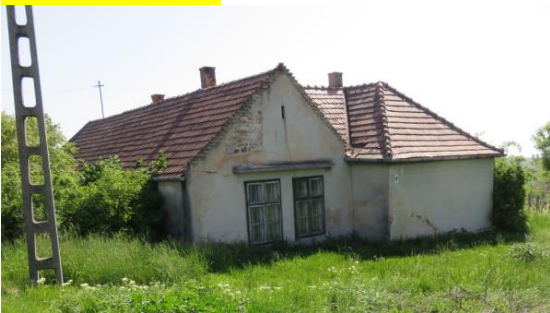
az érték helye	hrsz	helyszínrajz és képek												
<p>Szeprente u. 9.</p>

<p>rendeltetés: Parasztház,</p>														
<p>védelem jellege: helyi védelem</p>														
<p>érték jellege épület</p>														
<p>építés és a rendeltetés története: A feltehetően az 1900-as évek elejéről származó épület az idők folyamán kiegészítésre került egy merőleges szárnyal. Leromlott állapotban várja a felújítást.</p>														
<p>anno:</p>														
<p>beépítési mód: oldalhatáron álló</p>														
<p>tömegstruktúra: tagolt</p>														
<p>tetőidom: tagolt nyereg tető, kontyolásokkal is</p>														
<p>homlokzati megjelenés: sima, egyszerű</p>														
<p>anyaghasználat:</p>

falazat	hagyományos falazott	homlokzat	vakolt	héjazat	cserép	nyílászárók	fa	kerítés	nincs	melléképület	nincs
falazat	hagyományos falazott													
homlokzat	vakolt													
héjazat	cserép													
nyílászárók	fa													
kerítés	nincs													
melléképület	nincs													
<p>változtatási javaslatok: teljes felújítás</p>														
<p>az adatfelvétel időponja: 2016. április</p>		<p>felvette: Tombor Balázs építész</p>												
<p>források:</p>

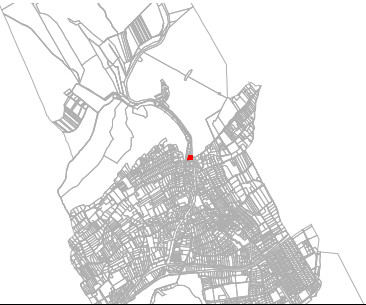
az érték helye	hrsz	helyszínrajz és képek
<p>Veszprémi út 7</p>

<p>rendeltetés: lakóház</p>		
<p>védelem jellege: helyi védelem – nem javasolt!</p>		
<p>érték jellege:</p>		
<p>építés és a rendeltetés története: Az eredeti épület megsemmisült.</p>		
<p>anno:</p>		
<p>beépítési mód:</p>		
<p>tömegstruktúra:</p>		
<p>tetőidom:</p>		
<p>homlokzati megjelenés:</p>		
<p>anyaghasználat:</p>		
<p>falazat homlokzat héjazat nyílászárók kerítés melléképület</p>		
<p>változtatási javaslatok:</p>		
<p>az adatfelvétel időpontja: 2016. április</p>		<p>felvette: Tombor Balázs építész</p>
<p>források:</p>

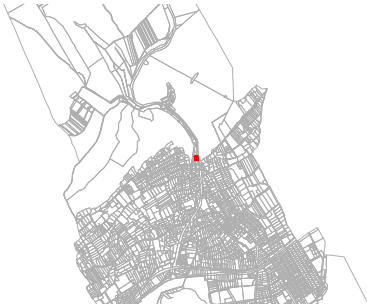
az érték helye	hrsz	helyszínrajz és képek
<p>Veszprémi út 5</p>

<p>rendeltetés: lakóház</p>		
<p>védelem jellege: helyi védelem – nem javasolt!</p>		
<p>érték jellege:</p>		
<p>építés és a rendeltetés története: Az eredeti épület megsemmisült.</p>		
<p>anno:</p>		
<p>beépítési mód:</p>		
<p>tömegstruktúra:</p>		
<p>tetőidom:</p>		
<p>homlokzati megjelenés:</p>		
<p>anyaghasználat:</p>		
<p>falazat homlokzat héjazat nyílászárók kerítés melléképület</p>		
<p>változtatási javaslatok:</p>		
<p>az adatfelvétel időpontja: 2016.</p>		<p>felvette: Tombor Balázs építész</p>
<p>források:</p>

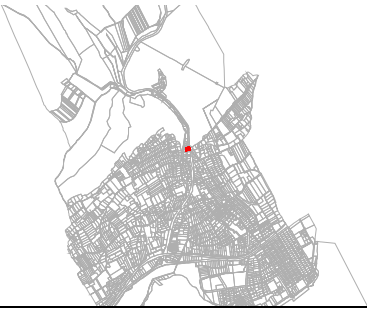
az érték helye	hrsz	helyszínrajz és képek
<p>Veszprémi út 9</p>

<p>rendeltetés: lakóház</p>		
<p>védelem jellege: helyi védelem – nem javasolt!</p>		
<p>érték jellege:</p>		
<p>építés és a rendeltetés története: Az eredeti épület megsemmisült.</p>		
<p>anno:</p>		
<p>beépítési mód:</p>		
<p>tömegstruktúra:</p>		
<p>tetőidom:</p>		
<p>homlokzati megjelenés:</p>		
<p>anyaghasználat:</p>		
<p>falazat homlokzat héjazat nyílászárók kerítés melléképület</p>		
<p>változtatási javaslatok:</p>		
<p>az adatfelvétel időponja: 2016. április</p>		<p>felvette: Tombor Balázs építész</p>
<p>források:</p>

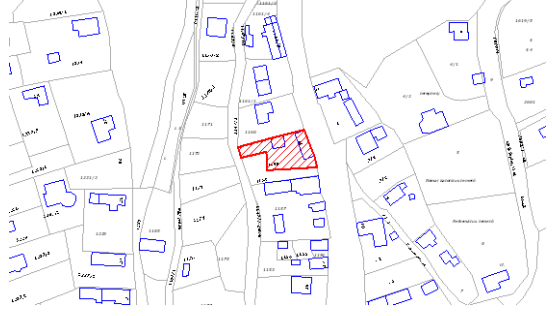
az érték helye	hrsz	helyszínrajz és képek
<p>Veszprémi út 11</p>

<p>rendeltetés: lakóház</p>		
<p>védelem jellege: helyi védelem</p>		
<p>érték jellege: épület, beépítés</p>		
<p>építés és a rendeltetés története: Az épület az 1800-1900-as évek fordulójáról származik. Az utcafronti felázások mellett jó állapotban van, eredeti arányait őrzi.</p>		
<p>anno:</p>		
<p>beépítési mód: utcafronti</p>		
<p>tömegstruktúra: egyszerű</p>		
<p>tetőidom: egyszerű nyereg</p>		
<p>homlokzati megjelenés: egyszerű, díszített</p>		
<p>anyaghasználat:</p>		
<p>falazat hagyományos falazott homlokzat vakolt, színezezz héjazat cserép nyílászárók fa kerítés áttört melléképület van, nem illeszkedő</p>		
<p>változtatási javaslatok: teljes felújítás, a vízvezetés fontos az utca felől</p>		
<p>az adatfelvétel időpontja: 2016. április</p>		<p>felvette: Tombor Balázs építész</p>
<p>források:</p>

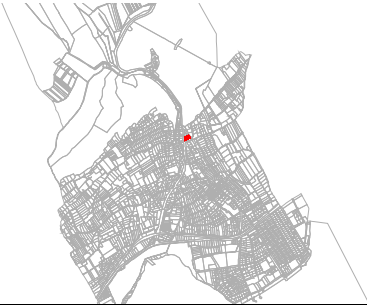
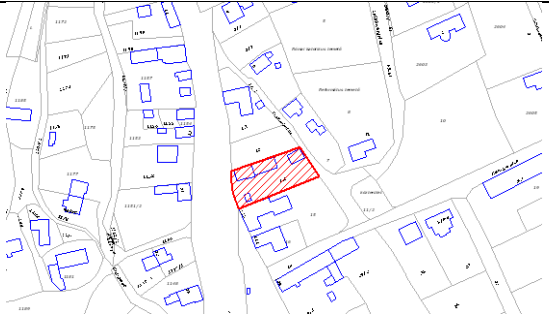
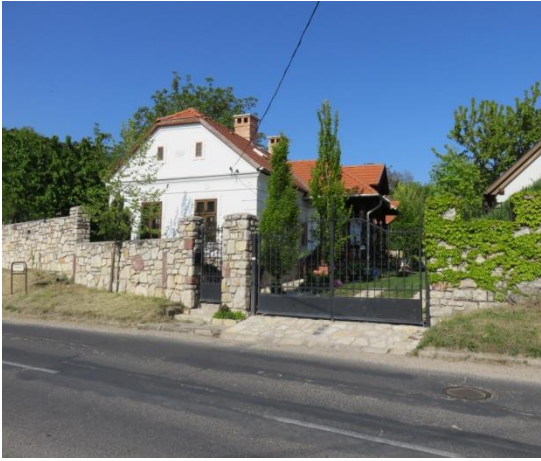
az érték helye	hrsz	helyszínrajz és képek
<p>Veszprémi út 12</p>

<p>védelem jellege: helyi védelemre javasolt!</p>		
<p>érték jellege: teljes épület</p>		
<p>építés és a rendeltetés története: A xix. századi épület igényesen lett felújítva, a meglévő értékek megőrzésre kerültek. A környezet igényesen rendezett.</p>		
<p>anno:</p>		
<p>beépítési mód: oldalhatáron álló</p>		
<p>tömegstruktúra: egyszerű</p>		
<p>tetőidom: egyszerű nyereg</p>		
<p>homlokzati megjelenés: díszített</p>		
<p>anyaghasználat:</p>		
<p>falazat</p>	<p>hagyományos falazott</p>	
<p>homlokzat</p>	<p>vakolt</p>	
<p>héjazat</p>	<p>cserép</p>	
<p>nyílászárók</p>	<p>fa</p>	
<p>kerítés</p>	<p>tömör, áttört kapu</p>	
<p>melléképület</p>	<p>van, illeszkedő</p>	
<p>változtatási javaslatok: folyamatos állagmegóvás</p>		
<p>az adatfelvétel időpontja: 2016. április</p>		<p>felvette: Tombor Balázs építész</p>

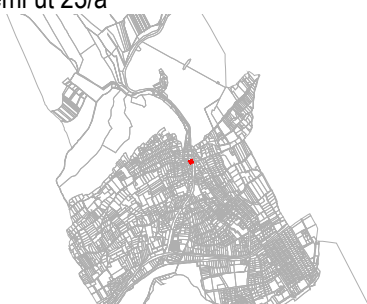
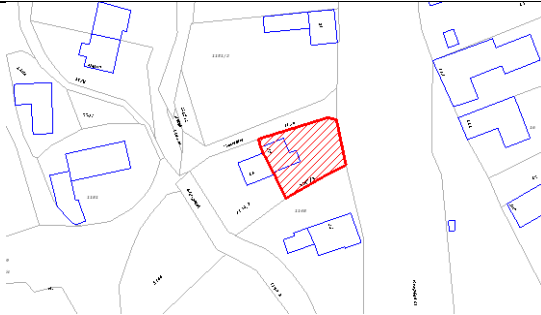
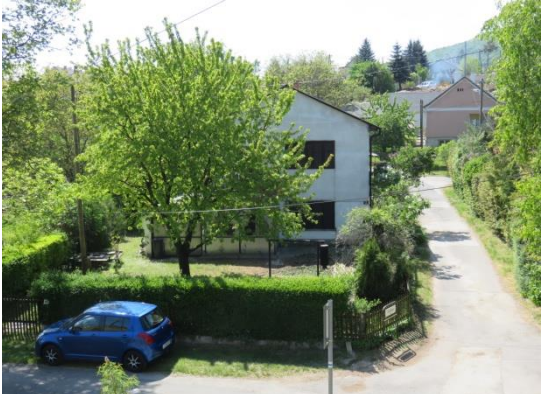
az érték helye	hrsz	helyszínrajz és képek
<p>Veszprémi út 23/a</p>

<p>védelem jellege: helyi védelem – <u>nem javasolt!</u></p>		
<p>érték jellege:</p>		
<p>építés és a rendeltetés története: Az eredeti épület helyén ma egy 1970 - 80-as évek stílusát képviselő ház áll, nem eredeti helyen, településképileg nem értékes</p>		
<p>anno:</p>		
<p>beépítési mód: oldalhatáron álló</p>		
<p>tömegstruktúra: egyszerű</p>		
<p>tetőidom: egyszerű nyereg</p>		
<p>homlokzati megjelenés:</p>		
<p>anyaghasználat:</p>		
<p>falazat homlokzat héjazat nyílászárók kerítés melléképület</p>		
<p>változtatási javaslatok:</p>		
<p>az adatfelvétel időponja: 2016. április</p>		<p>felvette: Tombor Balázs építész</p>

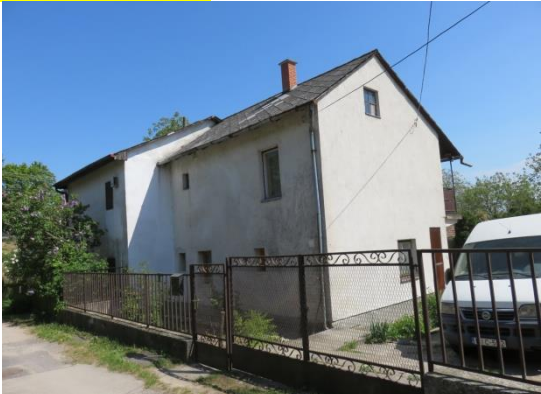
<p>érték jellege:</p>		
<p>építés és a rendeltetés története: Teljesen arányát veszített, vagy új épület, településképileg nem értékes.</p>		
<p>anno:</p>		
<p>beépítési mód:</p>		
<p>tömegstruktúra:</p>		
<p>tetőidom:</p>		
<p>homlokzati megjelenés:</p>		
<p>anyaghasználat:</p>		
<p>falazat homlokzat héjazat nyílászárók kerítés melléképület</p>		
<p>változtatási javaslatok:</p>		
<p>az adatfelvétel időponja: 2016. április</p>		<p>felvette: Tombor Balázs építész</p>

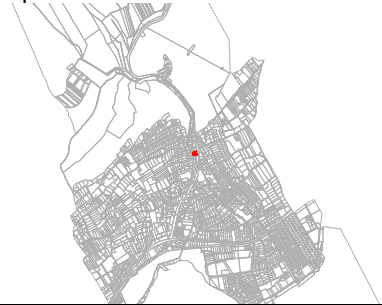
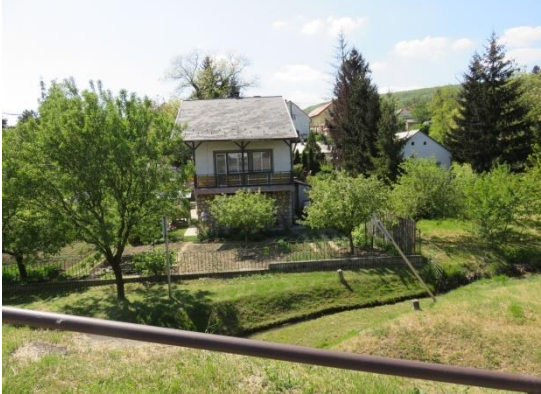
az érték helye	hrsz	helyszínrajz és képek
<p>Veszprémi út 27</p>

<p>védelem jellege: helyi védelem – nem javasolt!</p>		
<p>érték jellege:</p>		
<p>építés és a rendeltetés története:</p>		
<p>anno:</p>		
<p>beépítési mód:</p>		
<p>tömegstruktúra:</p>		
<p>tetőidom:</p>		
<p>homlokzati megjelenés:</p>		
<p>anyaghasználat:</p>		
<p>falazat homlokzat héjazat nyílászárók kerítés melléképület</p>		
<p>változtatási javaslatok:</p>		
<p>az adatfelvétel időpontja: 2016.</p>		<p>felvette: Tombor Balázs építész</p>

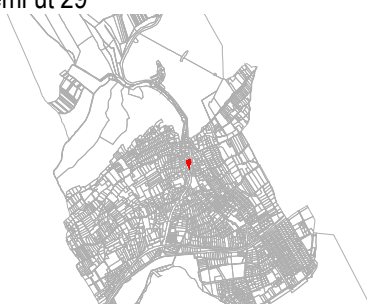
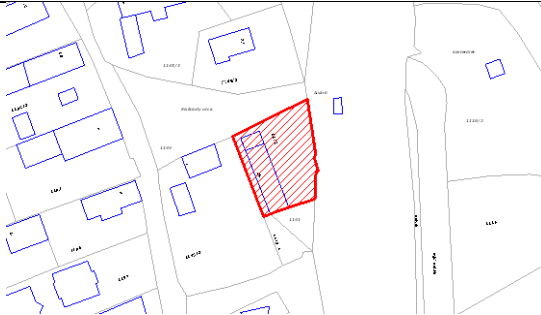
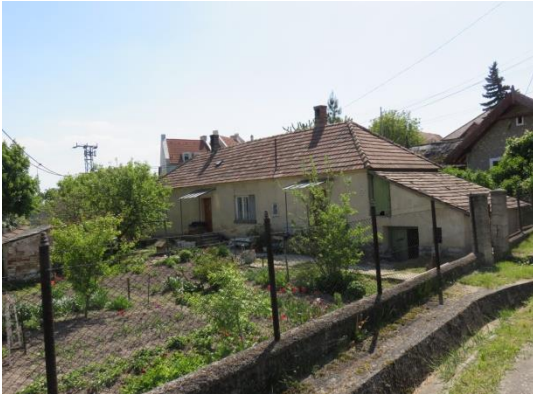
az érték helye	hrsz	helyszínrajz és képek
<p>Veszprémi út 29</p>

<p>védelem jellege: helyi védelem</p>		
<p>érték jellege: épület, telepítés</p>		
<p>építés és a rendeltetés története: 1800-as évek végéről származó épület jó állapotban. Eredeti homlokzatszíntétele nem ismert.</p>		
<p>anno:</p>		
<p>beépítési mód: oldalhatáron álló</p>		
<p>tömegstruktúra: egyszerű</p>		
<p>tetőidom: egyszerű, kontyolt nyereg</p>		
<p>homlokzati megjelenés: sima, egyszerű</p>		
<p>anyaghasználat:</p>		
<p>falazat</p>	<p>hagyományos falazott</p>	
<p>homlokzat</p>	<p>vakolt, színezett</p>	
<p>héjazat</p>	<p>cserép</p>	
<p>nyílászárók</p>	<p>fa</p>	
<p>kerítés</p>	<p>áttört</p>	
<p>melléképület</p>	<p>van, illeszkedő</p>	
<p>változtatási javaslatok: felújítás, utólagos előtető és ajtó cseréje autentikusabb formára.</p>		
<p>az adatfelvétel időpontja: 2016. április</p>		<p>felvette: Tombor Balázs építész</p>
