# CSOPAK

## HELYI ÉRTÉKEI

ÉPÍTETT ÉS TÁJI KÖRNYEZET

**értékvizsgálat - értékleltár**

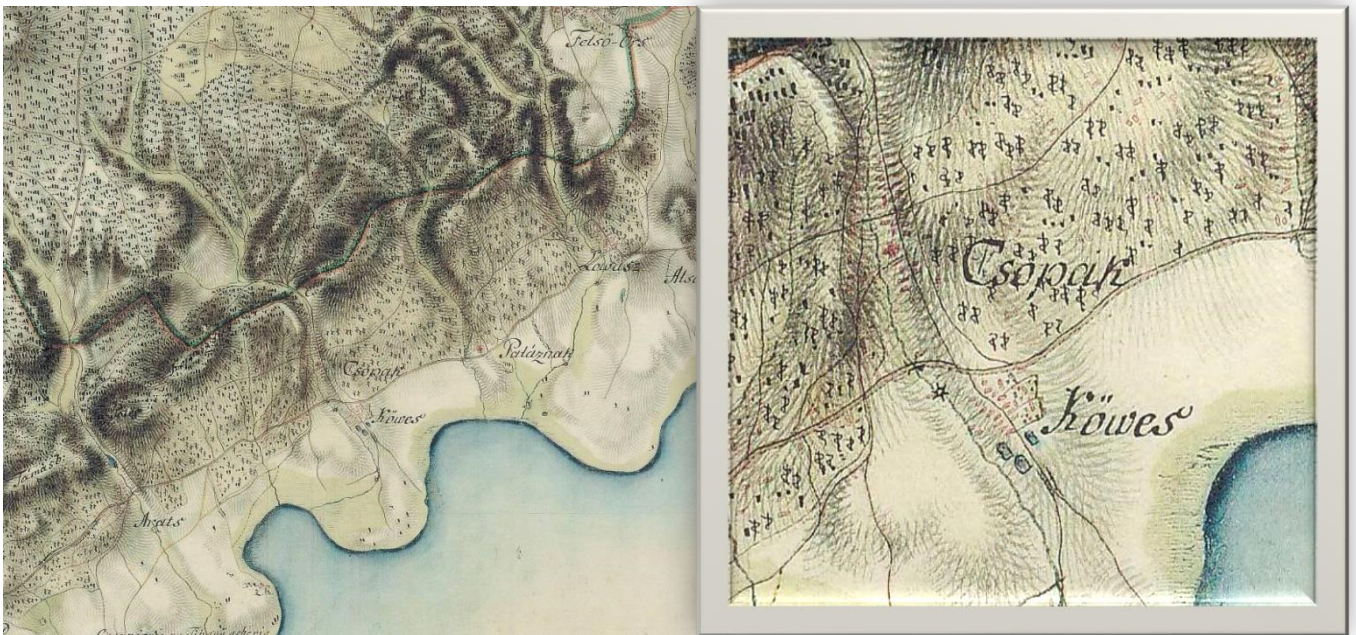
Csopak a Séd patak két partjára települt, amelynek mindkét oldalán egy egy utcával rendelkezett. A felmérés idején már egy kőből épült templom állt a településen. A falu lakóházai is kőből készültek. A Csopaktól a tőle délre fekvő Kövestől elválasztó országút a Séd patakot egy fából készült hídon íveli át. Köves egy egyutcás falu volt, nem rendelkezett templommal. A Séd patakon két malmot is ábrázol a térkép a település szomszédságában, valamint tőle délre három kisebb tó is feküdt. A vízimalmok a későbbi évtizedek során is jelentős szerepet játszottak mind Köves, mind Csopak mindennapi életében. A part mentén haladó országút a Séd patakot egy fából készült hídon íveli át.

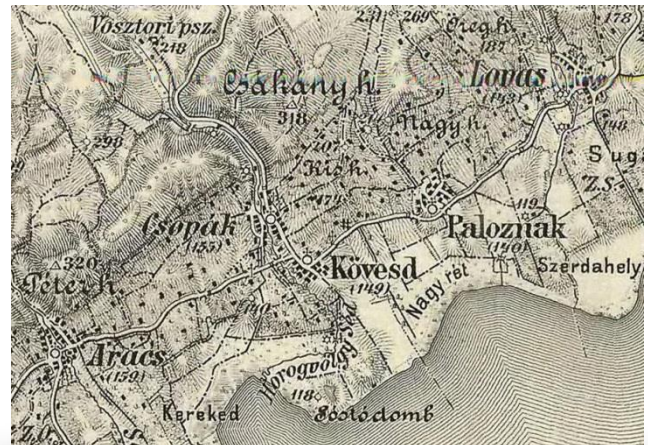
Kövesdtől délnyugati irányba, a Balaton felé történt a legjelentősebb terjeszkedés. A felmérés a Balaton parti országút mentén több keresztet, valamint Kövesd és Paloznak között egy állandó vízű ciszternát is ábrázol.

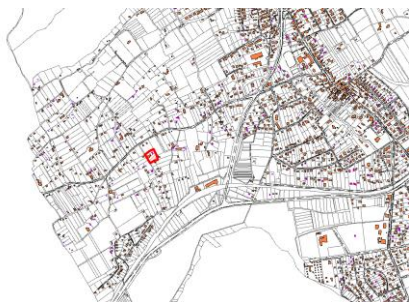
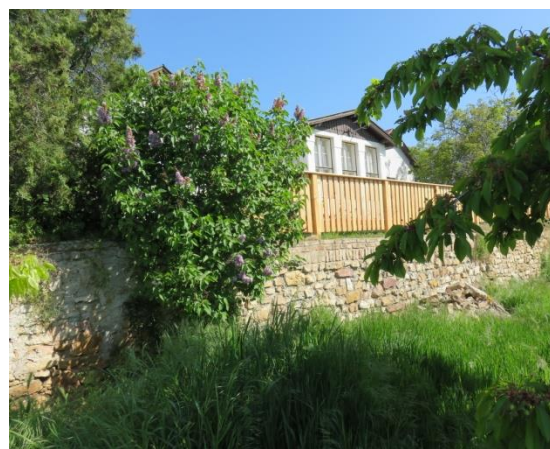
## Bene dűlő 1.

megfelelő állapotú, egyszerű, korábbi díszítések hiányoznak

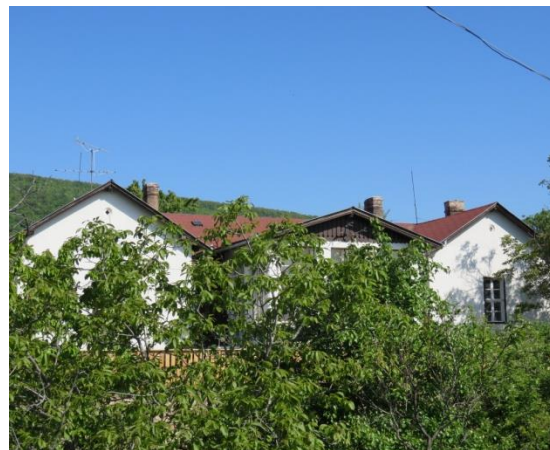
Az épület tömege, arányai és részletei a belső terekkel együtt jó példái a kor nyaraló építészetének.

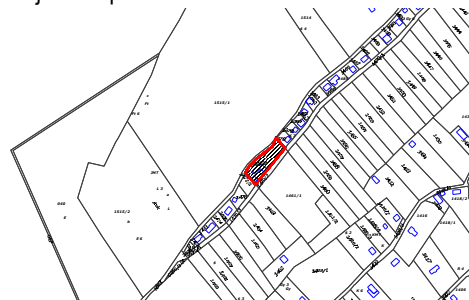
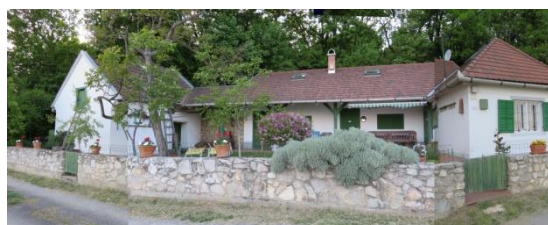
## Csákányhegyi u. 22.

A xix sz.-ban kiépült pincesor meglévő épületei kerültek igen esztétikusan, kitűnő arányérzékkel összeépítésre, a jelenlegi tulajdonos, építész által. Mindenképpen példa értékű arányaiban, környezethez való illeszkedésben, részlet megoldásaiban.

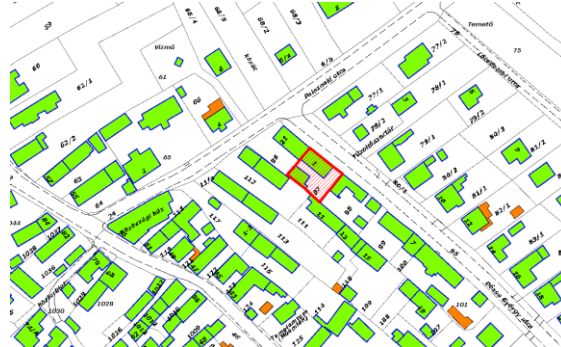
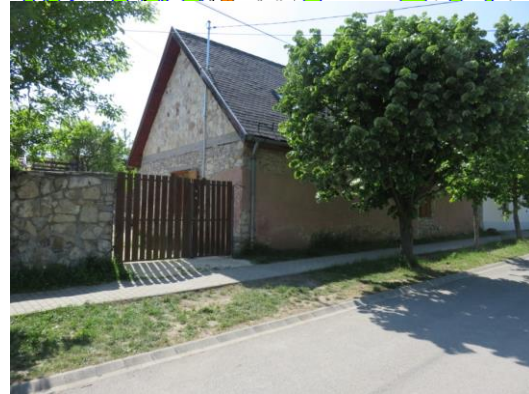
## Dózsa György u. 1.

A xix. Században épült, eredetileg a református parókiához tartozó gazdasági épületegyüttes tagja, jelenleg lakó épület. Az eredeti nád fedés helyett ma cserép héjalás található. A korábbi években elindult átalakítása megakadt, félbe maradt. Utcai vakolt homlokzata az oromfal felé hiányos, láttatni engedti a rosszul kivitelezett átalakítás nyomait. A szomszéd épülethez tűzfalasan kapcsolódik, zártsorú beépítést alkotva. Átgondolt felújításra szorul. Tömege és a településszövetben elfoglalt helye védendő.

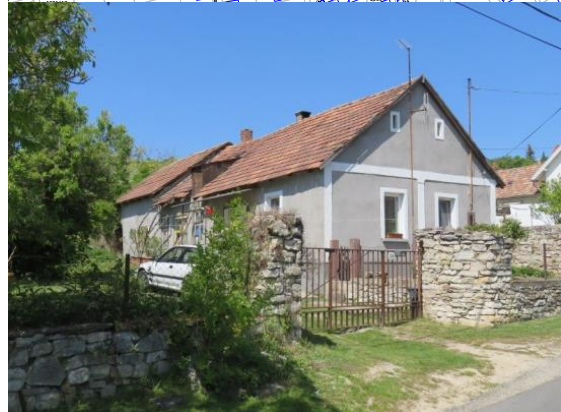
## Fenyves u. 24.

Jó karban lévő, az eredeti jegyeket többségében megőrző, a fentiekkel egykorú épület. Bár a nyílászárókat időközben műanyagra cserélték, megmaradt az eredetivel azonos, vagy közel azonos méret, a korabeli vakolatdísz, szénabedobó nyílás. A kép alapján a tető szerkezete nem, vagy csak részben lett cserélve, komolyabban javítva. A hátsó tömeg valószínűleg istálló és takarmánytároló, vagy szén lehetett, aminek falait később téglára cserélték. Beépítése, tömege jellegzetes.

változtatási javaslatok:  
folyamatos állagmegóvás

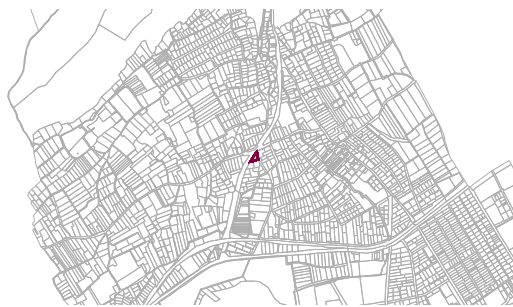
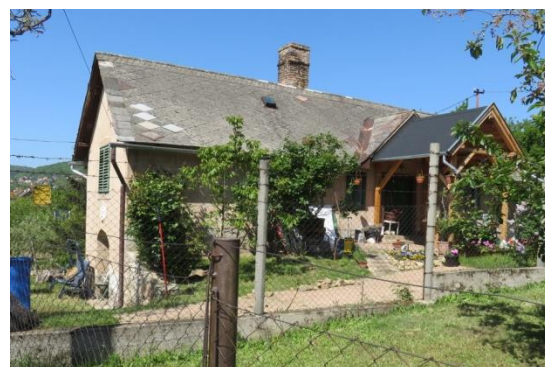
**Füredi u. 18.**

Jó állapotban lévő, a xix-xx. sz. fordulóján épült hatalmas pincével rendelkező lakóépület. A Kolarits család tulajdonában állt, ők állították a telekkel határos, 73-as veszprémi út – füredi út sarkán álló vörös homokkő keresztet is. Jelenleg az épület jó karban van, nyílászárói, azok osztása eredeti állapotban, fedése palára cserélve. Egyetlen szépséghiba a praktikus, de szervesen illeszkedő fa lábakon álló előtető. Az épület tömege, részletei miatt védendő.

héjazat cserépre/nádra cserélése, előtető átgondolása, folyamatos állagmegóvás

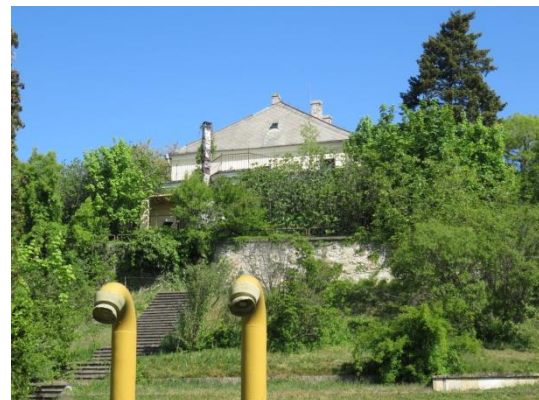
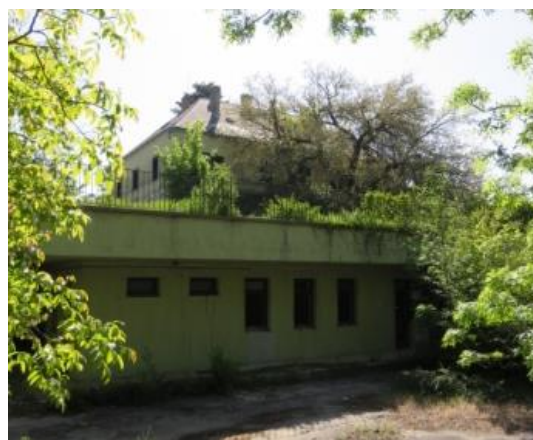
## Füredi u. 40.

Az egykor szebb napokat látott épület jelentős átalakításokon esett át. Az eredeti xix. sz.-i ház eredetileg villa épület, később konyha, étterem ill. Üdülő funkciókat látott el. Ennek következményei a durva szocreál átalakítások, hozzáépítések. Jelenleg használaton kívül várja sorsát, jelentős ráfordítást igényelne minden felújítás. Az épület tömege, megmaradt részletei miatt védett.

Az épület gyökeres felújítása, kutatások alapján a régi homlokzatok rekonstruálása, a hozzáépítések homlokzatának harmonizálása

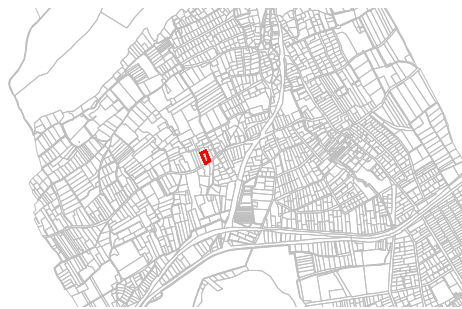
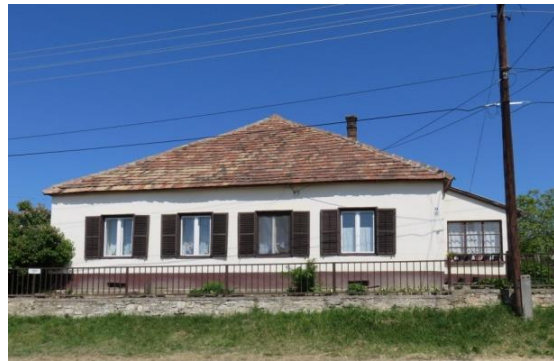
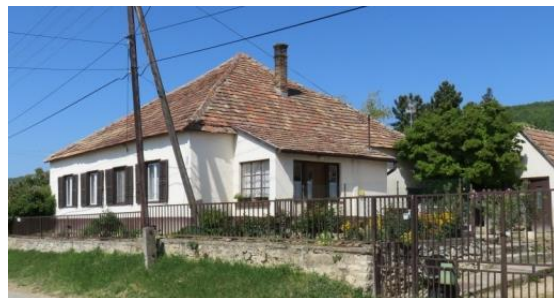
**Füredi u. 53.**

Eredetileg boltíves, faszindelyes épület, több rémtörténet miatt kapta az Ördögös kastély nevet.

Közepesen jó állapotban van, eredeti tömegét az utólagosan hozzá épített előszoba bontja meg.

változtatási javaslatok:  
folyamatos állagmegóvás

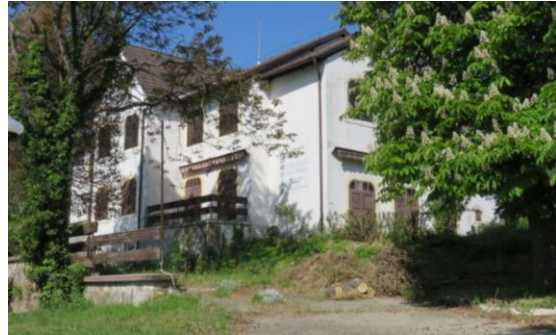
Füredi u. 109.

A xix. században épült villa épület ma vendégházként funkcionálna, de egy ideje leginkább csak a környezetét gondozzák. Az eredeti őszes gesztenye fák között álló épület fedése bramac beton cserépre lett cserélve, ezzel valószínű a teljes fedélszék is cserére került. A vakolatdíszek, nyílások eredetiben maradtak meg, komolyabb ráfordítással és utána járással az épület eredeti állapota visszaállítható lenne

Az épület teljes felújítása, az eredeti homlokzatok visszaállítása kutatások után, héjazat cseréje cserépre

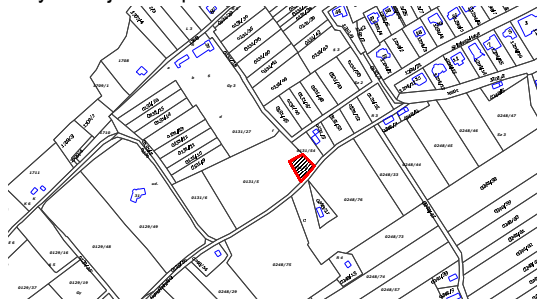
## Homokbánya u.

Jó állapotban megőrzött, felújított, klasszikus pince típus egyik utolsó képviselője. Jó példa földpincék kialakításához

folyamatos állagmegóvás

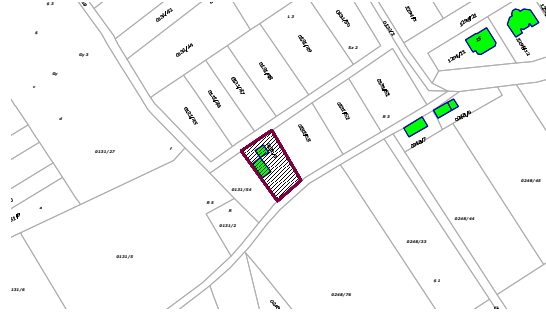
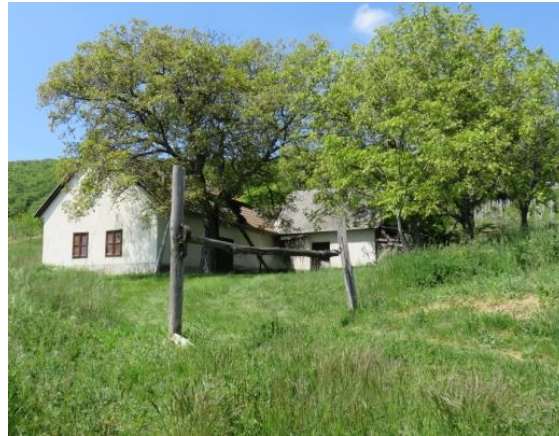
## Homokbánya u. 0131/3

A xix.sz.-ban épült ház együttes eredeti formájában maradt fenn, arányai, elhelyezése irányadóak lehetnek

folyamatos állagmegóvás

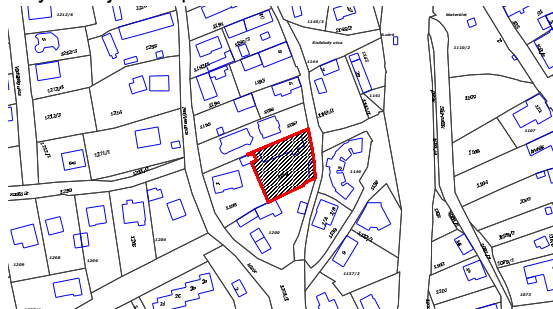
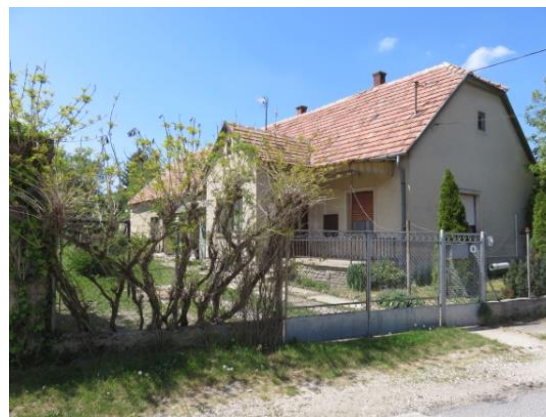
## Kisfaludy u. 4

Feltehetően 1800-as évek vége- 1900-as évek elejéről származó nagygazda ház. Az eredeti épület tömege megmaradt, homlokzata a felújítások során elvesztette díszítését. Tömege, tömegosztása és elhelyezkedése védendő.

Az eredeti homlokzat kutatása, visszaállítása. Előtétők rendezése, folyamatos állagmegóvás.

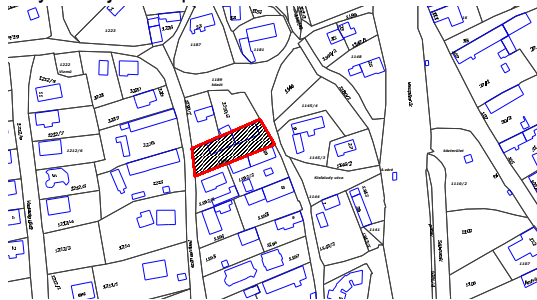
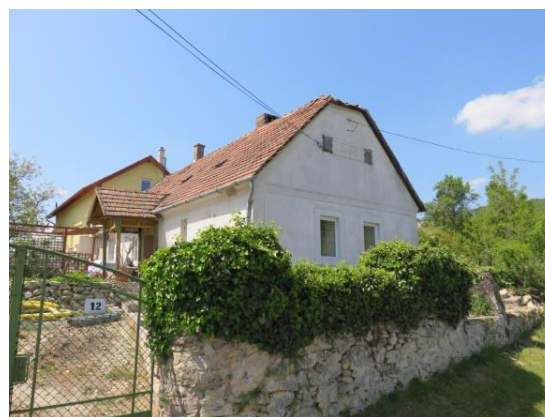
## Kisfaludy u. 12

Az épület 1943-ból származik a felirat tanúsága szerint. Az utcában lévő épületekkel alapvetően egyező kialakítású épület eredeti állapothoz közel maradt fenn. Jellemző kialakítás a fa lábakon álló kis előtető apácarácsos, faragott díszítése, mely származhat a füredi fürdőházak, villák adaptálásával. Tömege, tömegosztása, részletképzése és elhelyezkedése védendő.

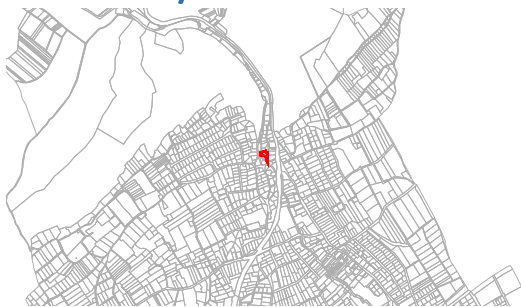
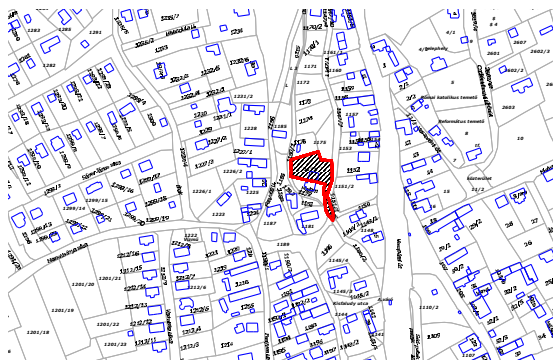
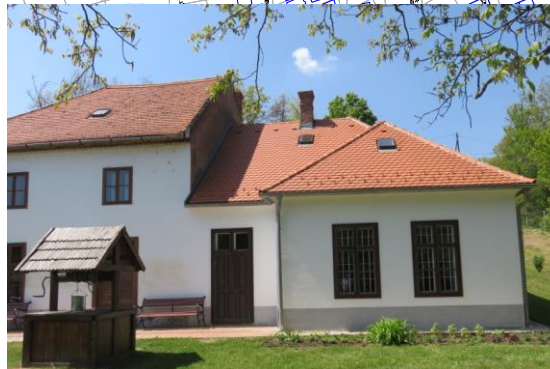
## Kisfaludy u. 18.

Az önkormányzat által példásan rendbe tartott épületrész jóval később épült a malom épületéhez. Tömege, tömegosztása, részletképzése és elhelyezkedése védendő.

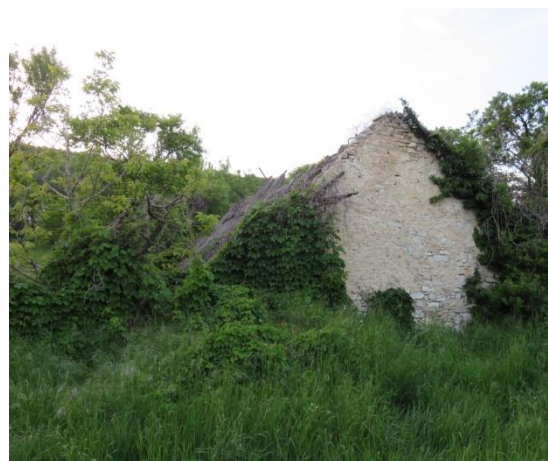
.A xix. sz végi, xx. sz. eleji épület romos állapotban van, állaga gazdátlansága miatt folyamatosan romlik. Arányaiiban, elrendezésében a táj, a település jellegzetes épülete volt, hasonló szellemiségű épületek építése javasolt.

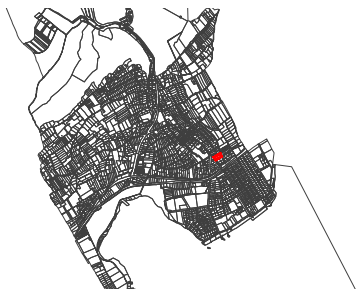
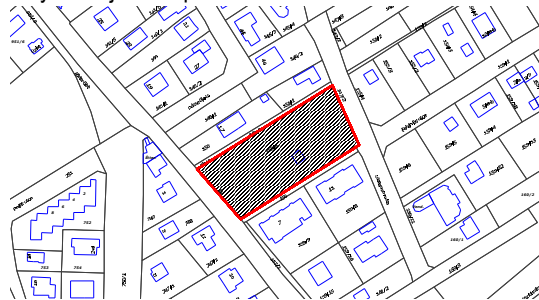
hrsz  
155/6

Eredeti alakjában megmaradt, erősen leromlott állapotban lévő pinceépület egyik utolsó megmaradt díszes környezetének. Az eredeti vakolatdíszek, farácsok, nyílászárók mind-mind korabeli alakjukban vannak. Az oromfalon festett arcok sejtetik az egykor teljesen festett felületet, ahol a festő a helyi emberek portréit készítette el.

Teljes felújítás szükséges. A felázott vakolatok a vízvezetés helyes átgondolását, megoldását sürgetik. A külső képek alapján a festett felületek esetlegesen helyreállíthatóak.

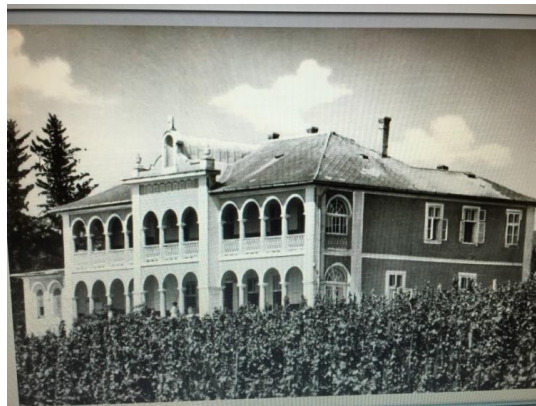
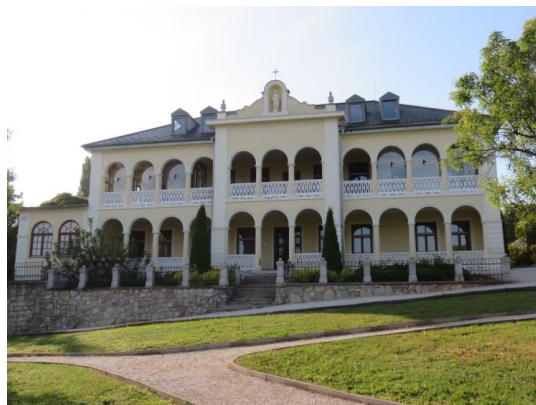
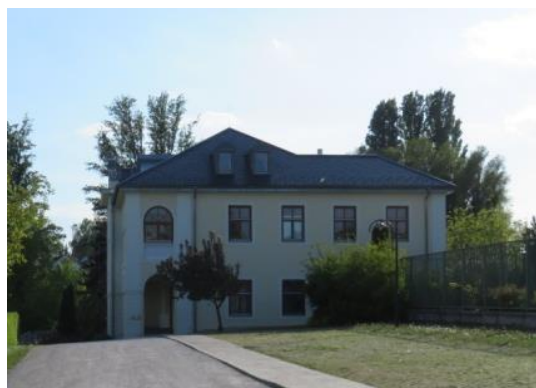
## Kossuth u. 16.

A xix. Századi épület eredetileg az angolkisasszonyok rendháza volt, 1948 után állami gondozottak csecsemőotthona, később szellemi fogyatékosok otthona volt. Ma a balaton-felvidéki nemzeti park igazgatósága tulajdonában van. A viszontagságos történelme ellenére szépen megmaradt, sikeresen állították helyre. Tetőtér beépítésének ablakai harmonikusan illeszkednek a tömeghez.

folyamatos állagmegóvás

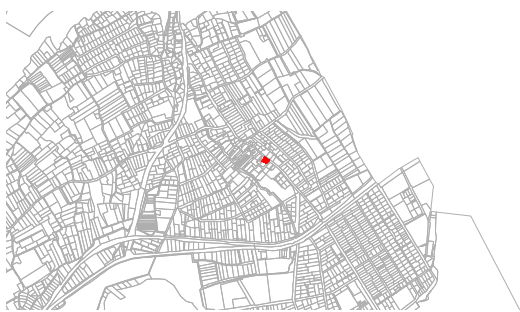
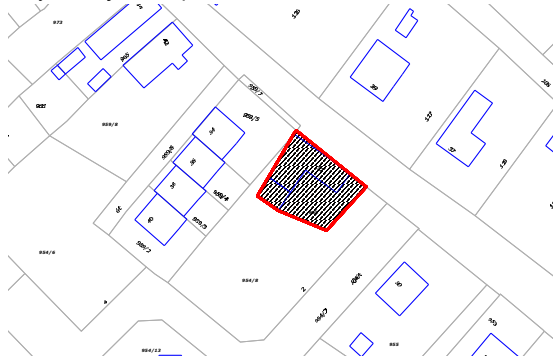
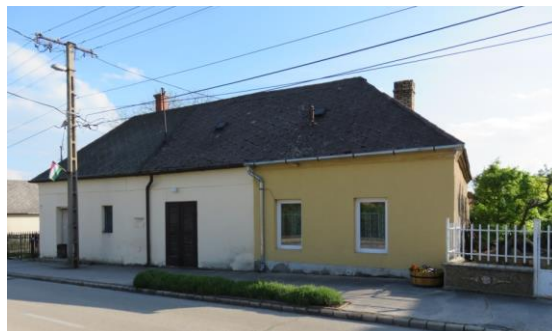
## Kossuth u. 32.

20. század fordulójára datálható épület tömege, részben megmaradt párkány tagozata mutatja az egykori állapotot. Az épület két tulajdoni része sajnos a homlokzatra is kiül. Az épületben a 80-as években fagyizó működött, ma kizárólag lakóépület, leromlott állaggal.

homlokzati megjelenés: egyszerű, sima, vakolt, a többszínű homlokzat a több tulajdoni részre utal

Javasolt a homlokzat, vízvezetés egységesítése, a nyílásosztás átgondolása, rendezése.

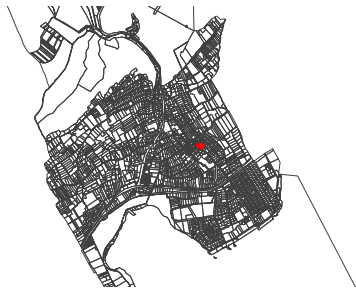
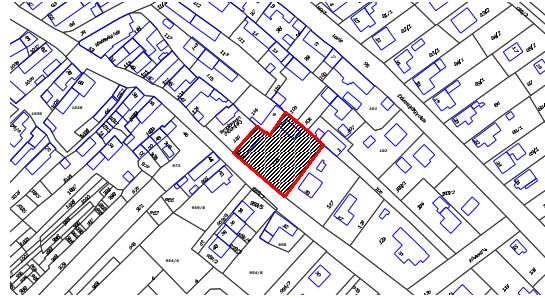
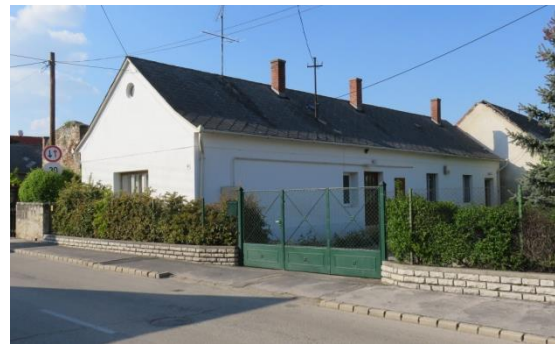
## Kossuth u. 41.

Rendezett állapotban lévő épület. Nyílászárói eredetiek ill. részben cseréltek. Tetőszerkezete vízvetős, csakúgy, mint a 42., 43. ill. 44. sz. házáé. Homlokzat díszítése stilizáltan maradt fenn. Építési korok nagyjából egybe esik, az 1800-as évek közepétől az 1900-as évek elejéig készülhettek. Tömege, tömegosztása, részletképzése és elhelyezkedése védendő.

folyamatos állagmegóvás, héjazat cserépre cserélése,  
nyílászárók egységesítése, fára cserélése

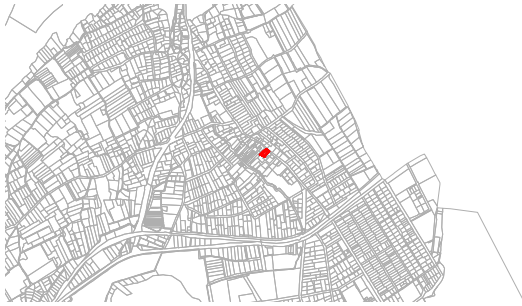
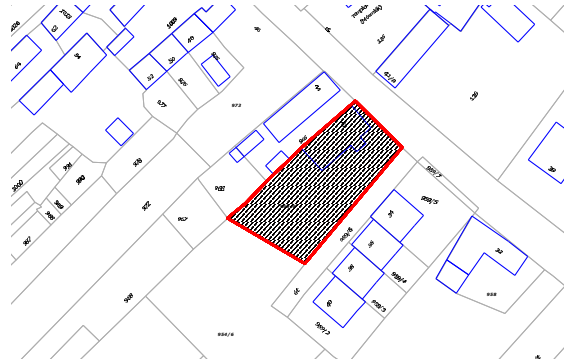
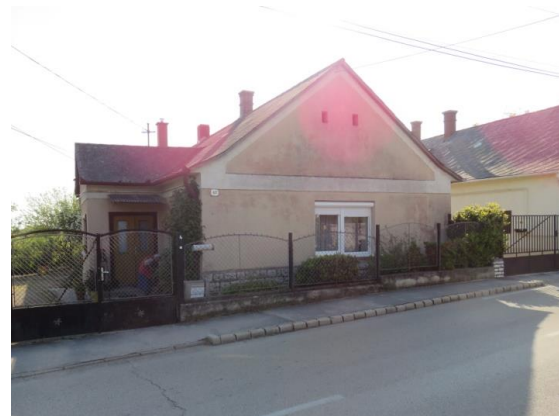
## Kossuth u. 42.

Rendezett állapotban lévő épület. Az eredeti tömeghez lehetséges, hogy később toldták hozzá az előszobát. Nyílászárói műanyagra cserélve. Tetőszerkezete vízvetős, csakúgy, mint a 41., 43. Ill. 44. Sz. Házé. Homlokzat díszítése stílizáltan maradt fenn, ez a 41. Sz. Épületen szintén jól látszik. Építési koruk nagyjából egybe esik, az 1800-as évek közepétől az 1900-as évek elejéig készülhettek. Tömege, tömegosztása, részletképzése és elhelyezkedése védendő.

folyamatos állagmegóvás, héjazat cserépre cserélése

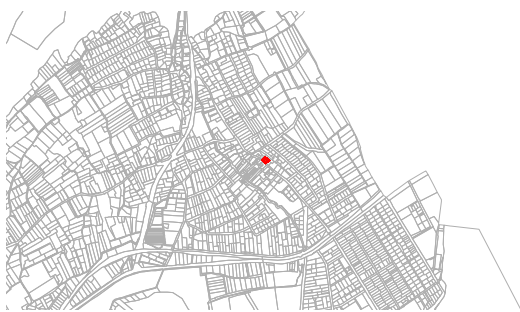
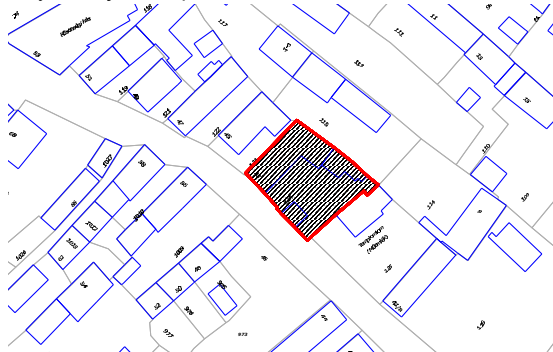
## Kossuth u. 43

A homlokzaton található évszám szerint az épület az 1837. Évből származik. Arányaiban a fentiekhez tartozik, hátsó, kiemelt toldása azonban nem eredeti, mégis jól illeszkedik az eredeti tömeghez.

A homlokzat osztása, díszítése vitatható, a lábazat ragasztott kőes burkolata nem előnyös, de praktikus. Szépen rendben tartott, jó állapotú ház. Tömege, tömegosztása, részletképzése és elhelyezkedése védendő.

Folyamatos állag megóvás, díszítések harmonizálása

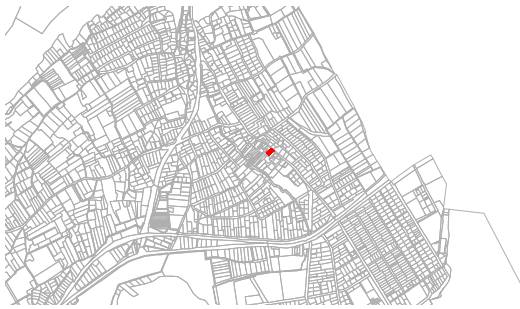
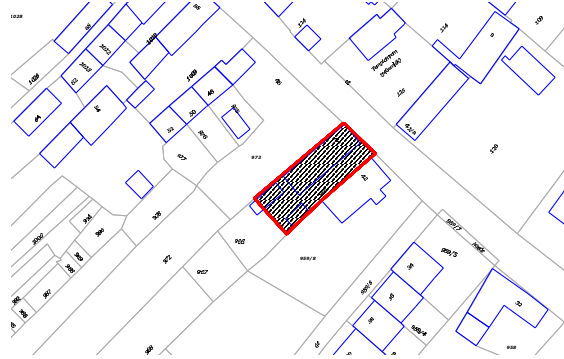
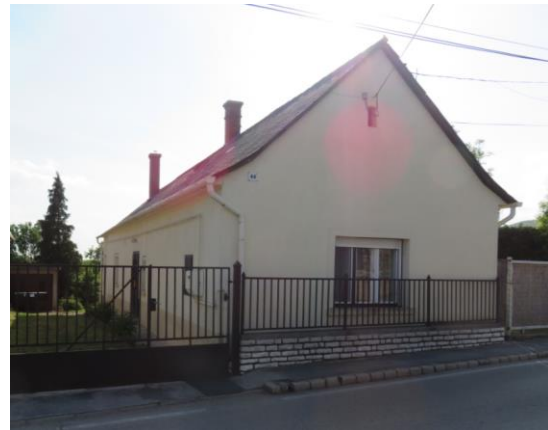
## Kossuth u. 44.

Szomszédjával egyező architektúrájú, oldalhatáron álló, épület az 1800-1900-as évek fordulójáról.

jó állapotú

folyamatos karbantartás, homlokzati díszek visszaépítése

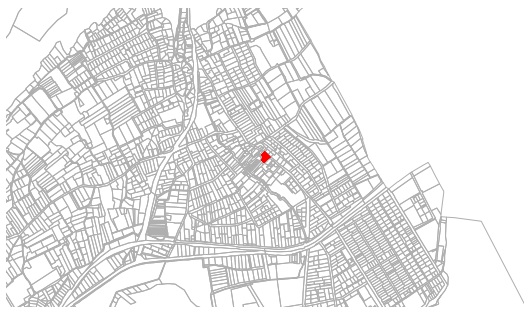
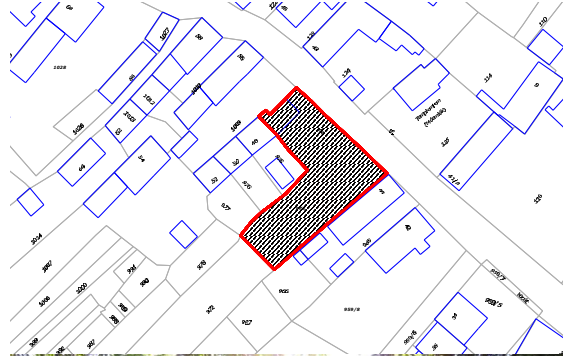
## Kossuth u. 46.

Utcára merőleges, sorház szerű beépítés első tagja. Szépen felújított, nádfedeles épület. Eredeti homlokzat magasságokkal, osztással, az ablakokat cserélték. Példa értékű későbbi beépítések számára arányrendszere, anyaghasználata

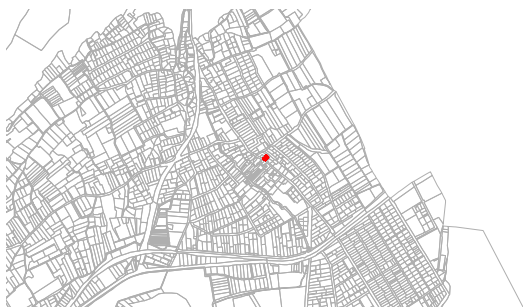
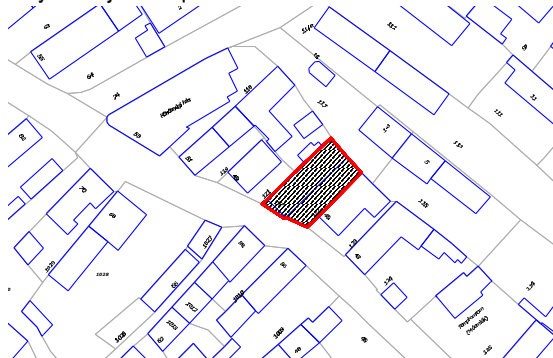
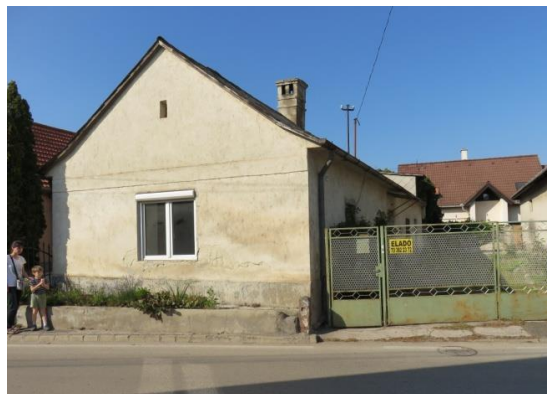
## Kossuth u. 47.

A szomszédokkal nagyságrendileg egyidős ház tagja a védett fogazott beépítésnek. Jellege a korszerűsítés után is megmaradt Tömege, tömegosztása, részletképzése és elhelyezkedése védendő.

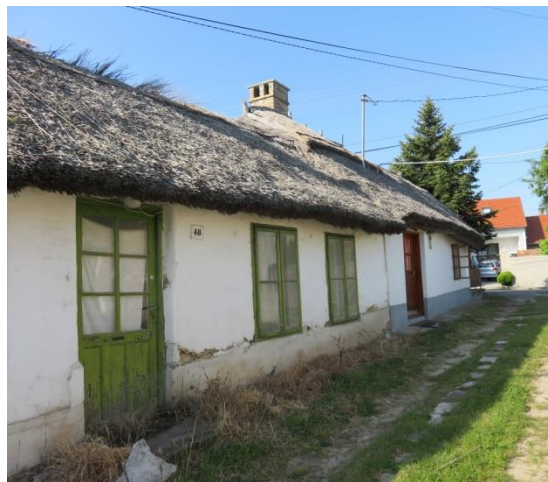
Leromlott állapotban lévő második épülete a sorházszerű beépítésnek. Az eredeti osztású nyílászárók mintául szolgálhatnak a sorolt épületek felújításakor. Tömege, tömegosztása, részletképzése és elhelyezkedése védendő.

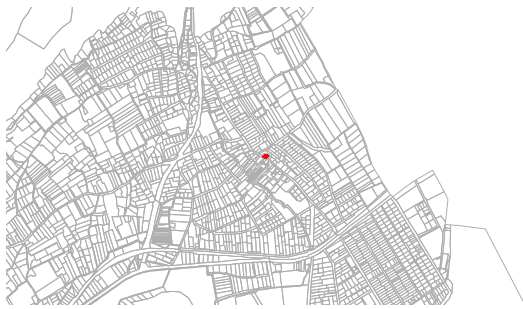
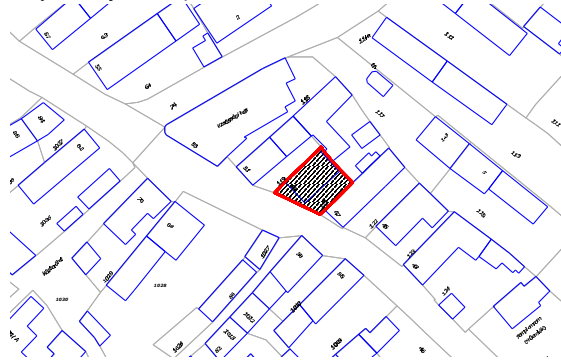
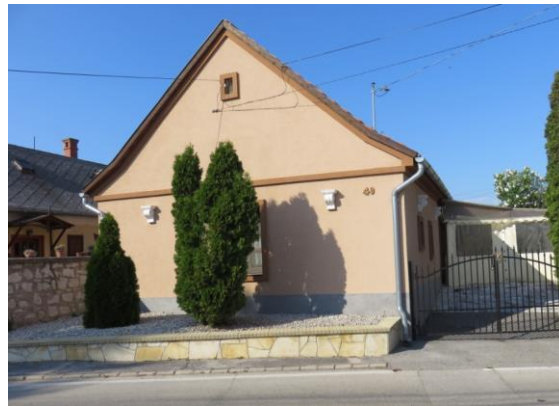
## Kossuth u. 49.

Az eredeti tömeg teljesen elhibázott felújítása ellenére nem sérült. A giccsbe hajló, környezetétől mindenben elütő, idegen homlokzati elemeket rövid úton el kell tüntetni, a diszharmonikus és önkényes színezést szintén meg kell szüntetni. A melléképület sátorszerkezettel való pótlása szintén nem a környezetébe simuló megoldás. Tömege, tömegosztása, eredeti részletképzése és elhelyezkedése védendő.

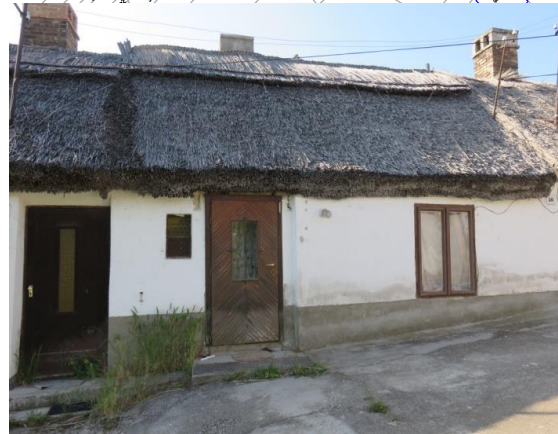
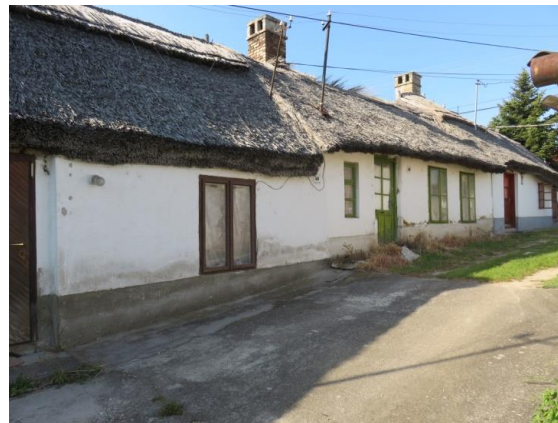
Az ablak eredeti, a bejárati ajtó 70-80-as évek minőségét, küllemét tükrözi, cseréje idővel javasolt. A fürdő sárga, katedrál üvegezése szintén cseréjére érett. Tömege, tömegosztása, részletképzése és elhelyezkedése védendő.

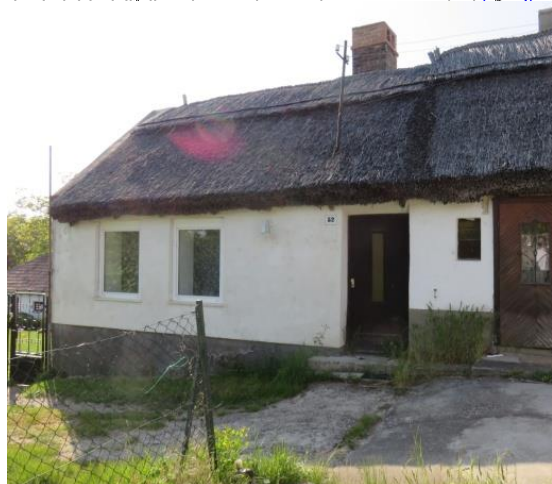
A sorház utolsó eleme. A patakmeder miatti lejtésből adódóan szabad vége kiemelt. Közepesen jó állapotban fennmaradt, felújított épület. Tömege, tömegosztása, részletképzése és elhelyezkedése védendő.

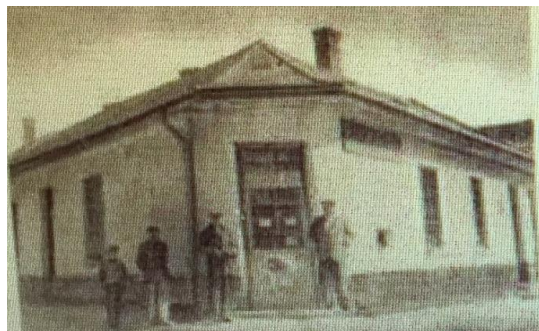
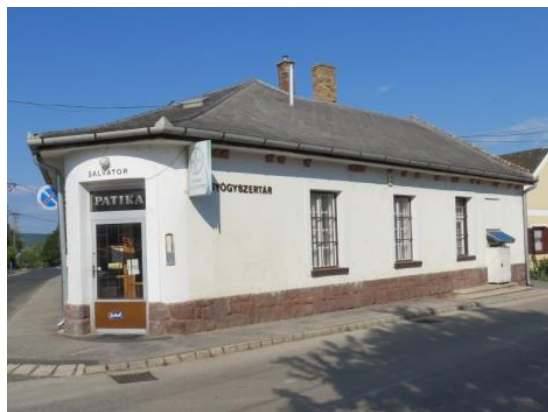
Az 1932-ben épült népházban a „Hangya” szövetkezet boltja, a 70-80-as években az iskola is ideiglenesen itt működött. A 80-as években aztán mozi és kulturális élet színtere. A rendszerváltás után a bolt helyére gyógyszerár költözött, a kultúrház funkció megmaradt. Felújított, jó karban lévő épület. Tömege, tömegosztása, részletképzése és elhelyezkedése védendő.

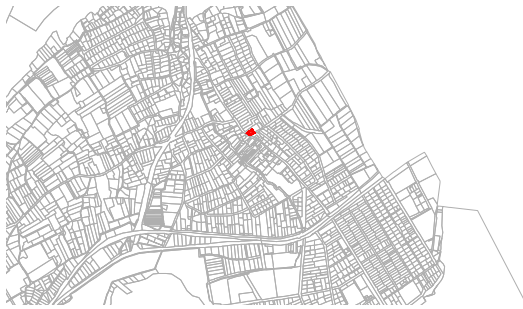
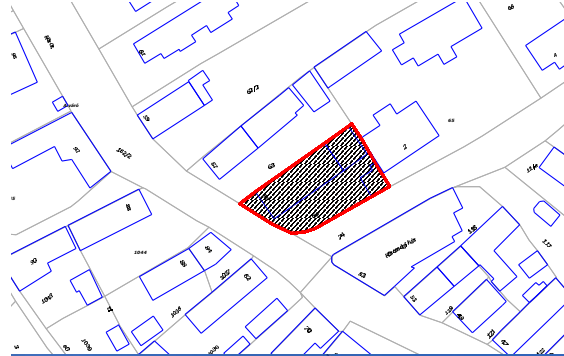
H 43

A XIX-XX. sz. fordulójáról származó lakóépület eredeti arányaival, nyílaskiosztásaival maradt fenn. Érdekessége a kettős fedése. A fő utca jellegzetes épülete. Tömege, tömegosztása, részletképzése és elhelyezkedése védendő.

Kiseb felújítás, a homlokzati vakolatdíszek kutatása, eredeti helyreállítása

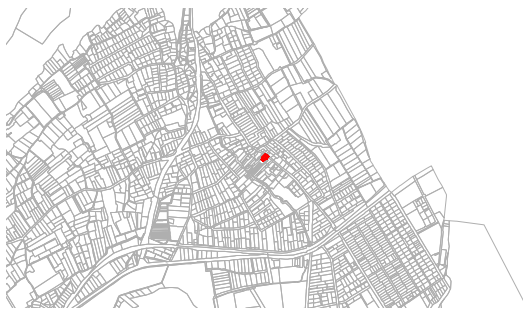
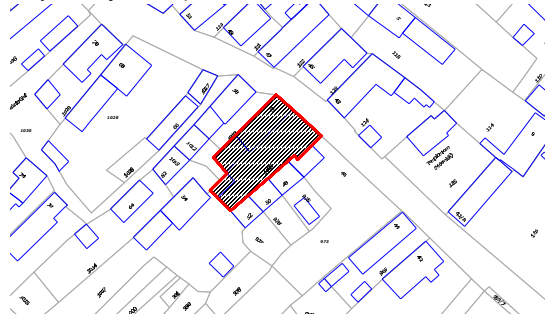
H 44

A jellegzetes fésűs beépítés tagja, a többi környező épülettel egy időben, az 1800-1900-as évek fordulóján épült. Közepesen jó állapotban maradt fenn, eredeti arányaival. A hetvenes években újra színezték, fedését palára cserélték. Tömege, tömegosztása, részletképzése és elhelyezkedése védendő.

A felújítás során az eredeti arányok, tömeg megtartása mellett a homlokzati díszítés, szín visszaállítása, héjazat cseréje nádra, cserépre javasolt.

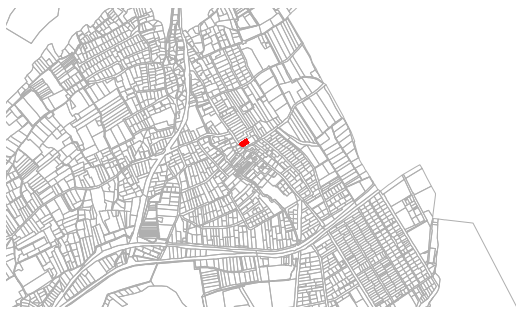
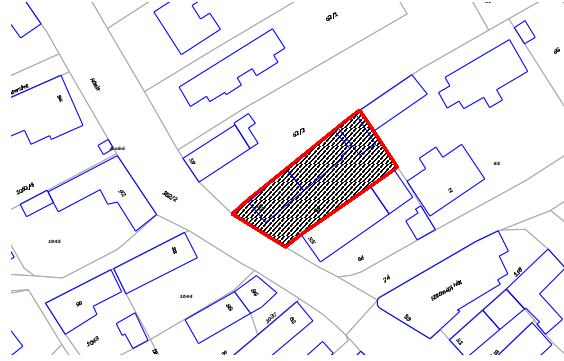
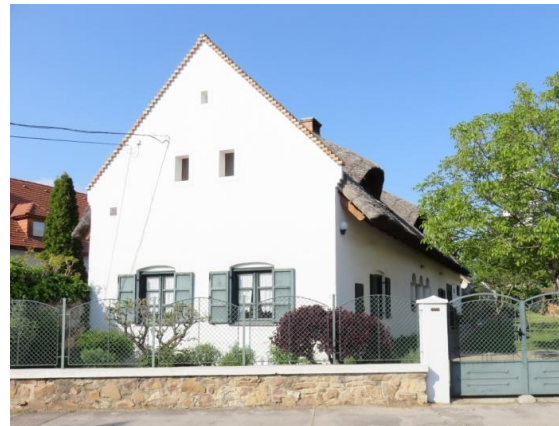
H 45

Az eredeti épület tetőtérbeépítés miatt megmagasításra került, így kicsit megváltoztak arányai. A homlokzati díszek alkalmazásával ez az arányeltolódás javítható.

Jól karban tartott épület, minta lehet az igényes felújításra, lakhatóvá tételre.

Folyamatos állagmegóvás, a homlokzat arányainak helyreállítása a házhoz illő homlokzat díszítéssel

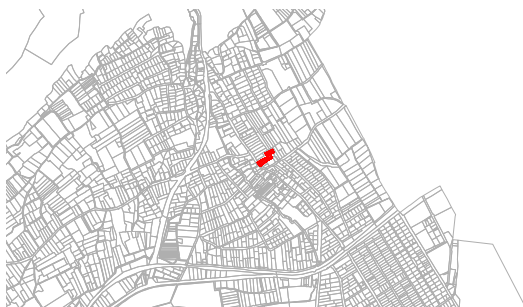
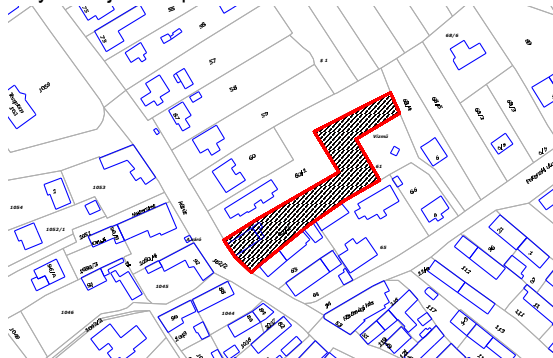
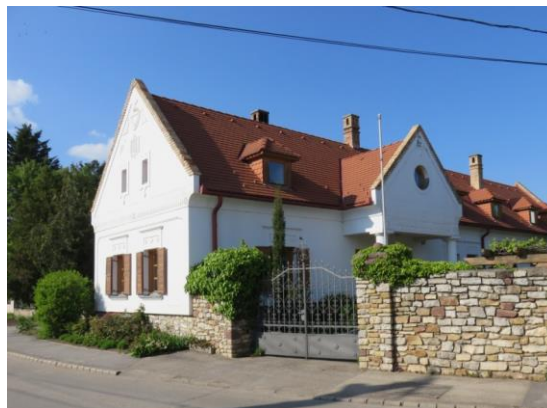
H 46

Az igényesen felújított eredeti épület tetőtérbeépítéssel került kialakításra. A homlokzat gazdag díszítése jelentősen csökkenti az arányváltozást. A bejárat feletti előtető kialakítás kicsit elüt a helyi hagyományoktól.

változtatási javaslatok: Folyamatos állagmegóvás

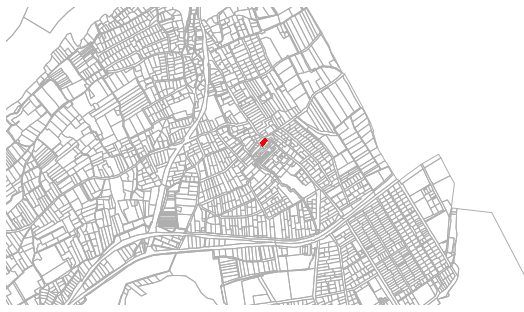
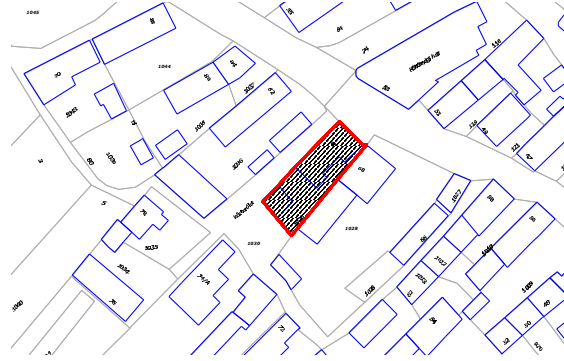
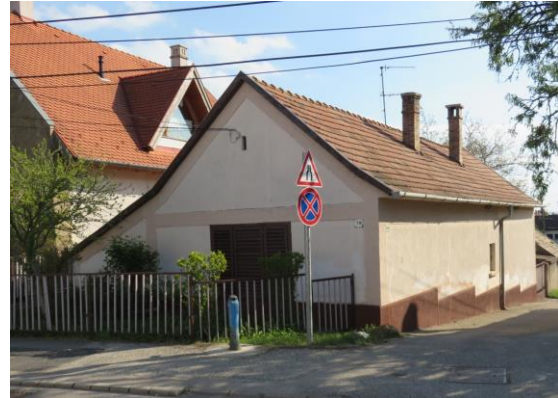
Az eredeti, 1900-as évek első feléből származó épület felújított, hozzáépített állapotban maradt fenn.

Történeti kutatás után a homlokzat színeinek visszaállítása lenne szerencsés.

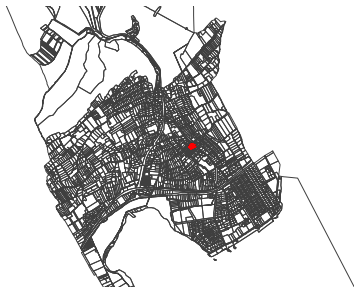
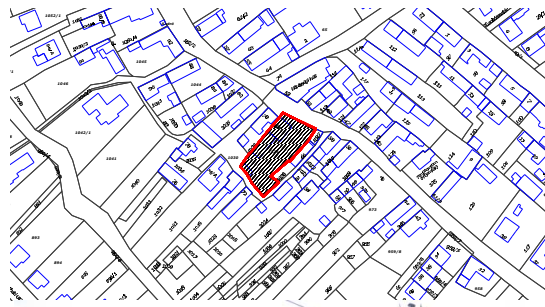
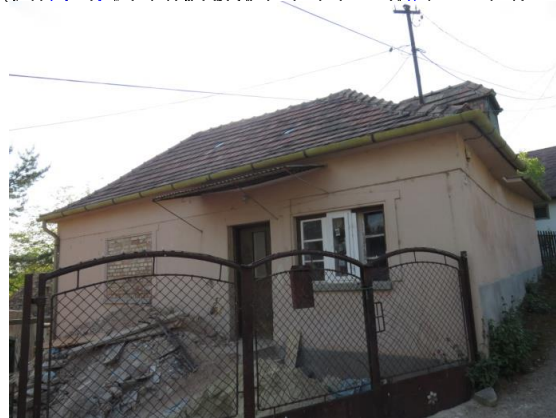
.Az épület feltehetően az 1930-as években épült, a település újabb korszakához kapcsolódóan a polgári nyaraló ízlést képviselve.

Mindenképp egyik fennmaradt emléke ennek a korszaknak. Tömege, tömegosztása, részletképzése és elhelyezkedése védendő.

A felújítás alatt az eredeti nyílások, nyílászárók helyreállítása, az idegen előtető eltávolítása, a kultúrált környezet kialakítása javasolt.

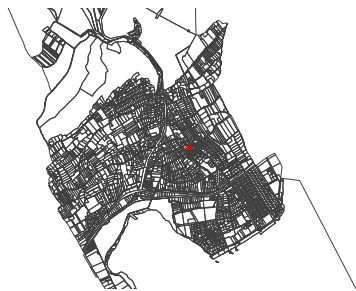
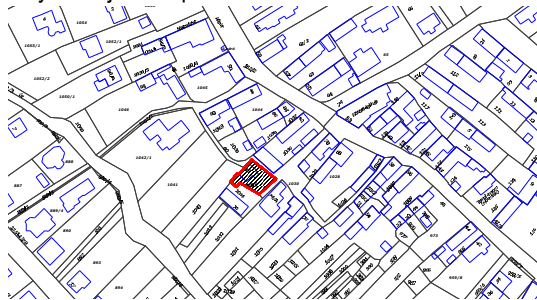
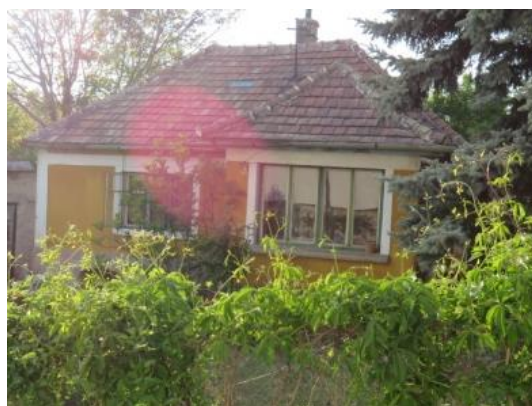
H 49

Szintén az 1930-as évekre datálható épület közepesen jó állapotban maradt meg. A polgárosodó ízlést tükrözi, vakolatdíszei, festése, tömegképzése elűt a korábbi hagyományoktól, de fontos kortörténeti emlék.

Felújítás, állagmegóvás a meglévő értékek figyelembe vételével, megőrzésével, környezet rendezése

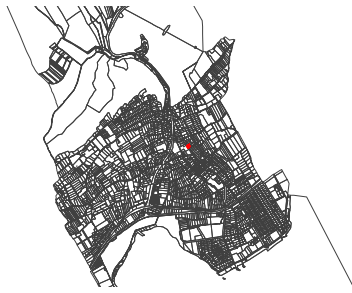
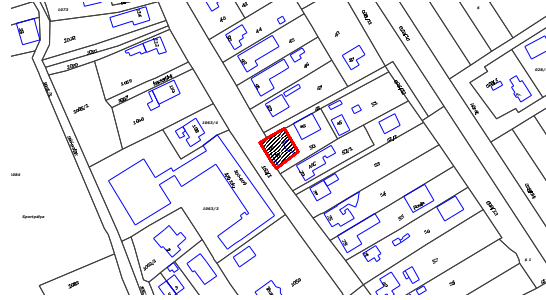
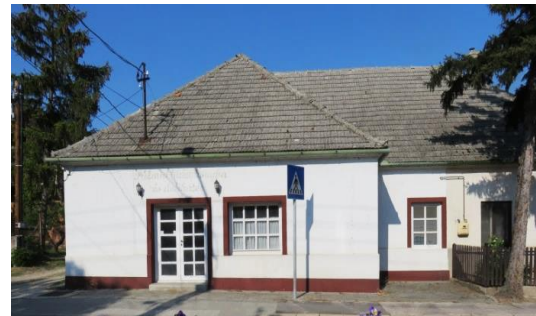
.A xx. sz elején épült ház „Rézi néni” (Farkas Teréz ) háza  
30 évig volt postahivatal. Ma üzlethelyiség ill. lakó funkciójú.  
Jó állapotban fennmaradt épület, külső színezése kutatandó.  
Tömege, tömegosztása, részletképzése és elhelyezkedése  
védendő.

változtatási javaslatok:  
folyamatos állagmegóvás

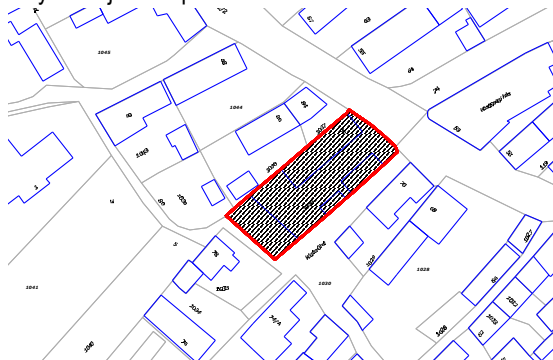
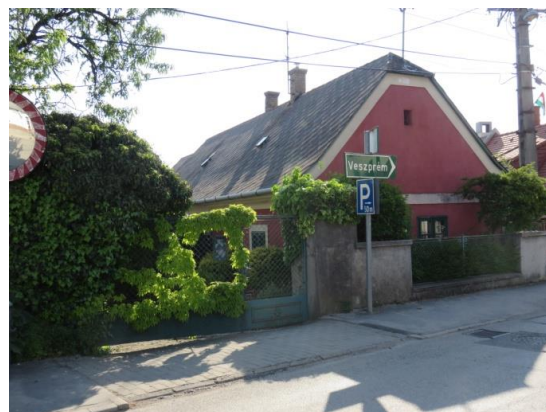
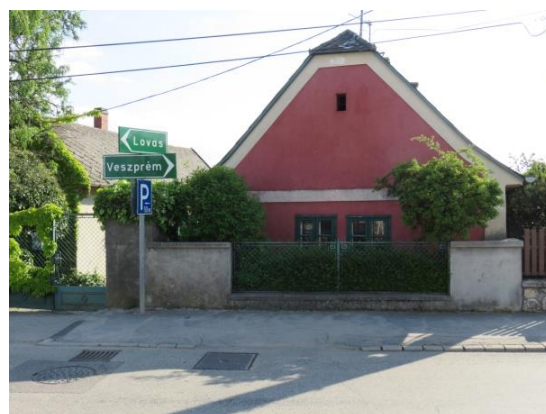
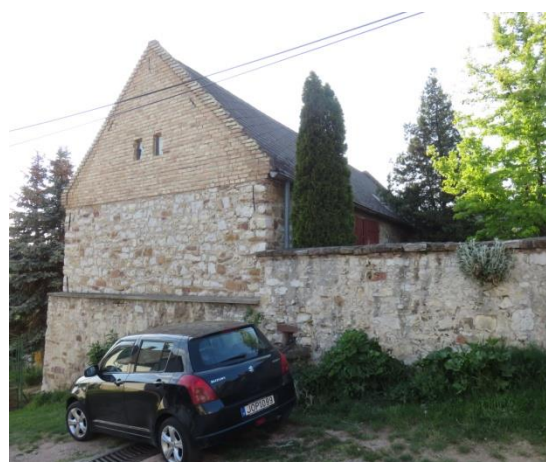
# H 51

az 1800-1900-as évek fordulójáról származó épület jó állapotban maradt fenn, melléképületei is szépen helyreállítottak.

Színezése, feltehetően nem eredeti. Tömege, tömegosztása, részletképzése és elhelyezkedése védendő.

folyamatos állagmegóvás

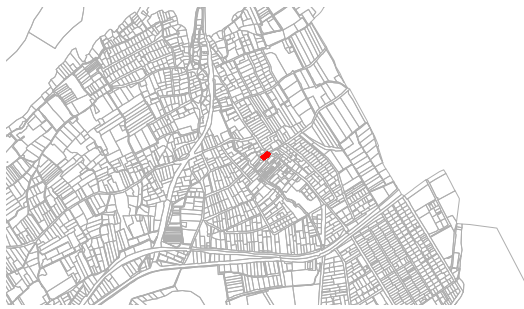
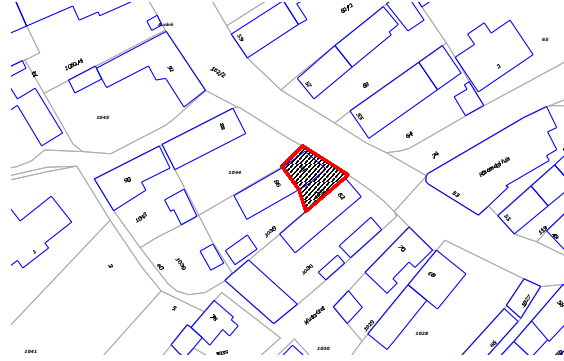
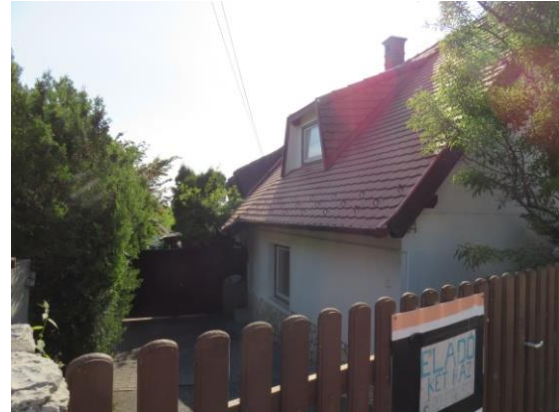
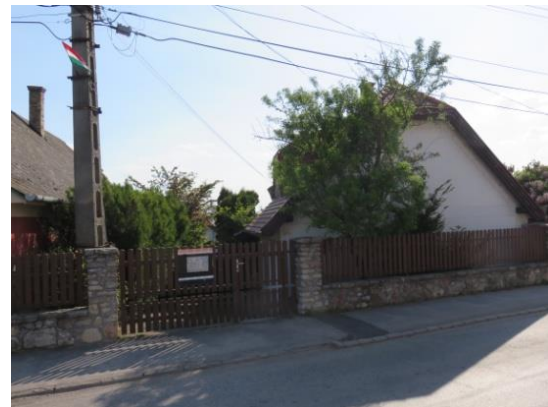
az 1800-1900-as évek fordulójáról származó épület jó állapotban maradt fenn, homlokzatszíntései már eltűntek. A tetőtérbeépítés miatti kutyaoás kialakítás elfogadható. Tömege, tömegosztása, részletképzése és elhelyezkedése védendő.

Folyamatos állagmegóvás, homlokzatszíntékek helyreállítása.

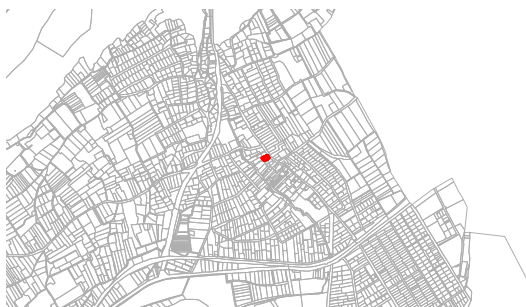
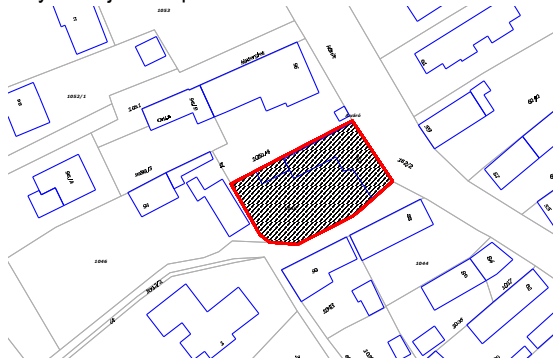
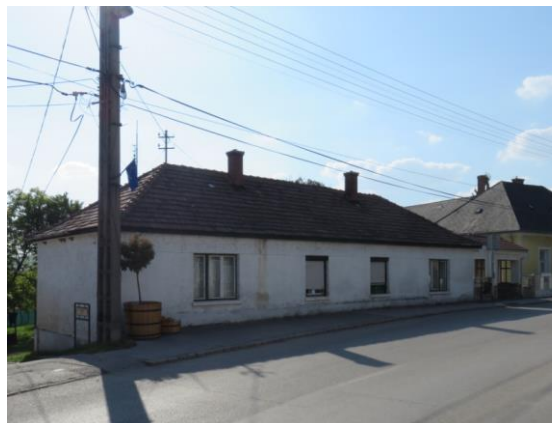
H 54

az 1800-1900-as évek fordulójáról származó épület jó állapotban maradt fenn. Beépítése már az utcával párhuzamos szárnyat is tartalmaz. Homlokzati díszei eltűntek. Tömege, tömegosztása és elhelyezkedése védendő.
