# CSOPAK

## HELYI ÉRTÉKEI

ÉPÍTETT ÉS TÁJI KÖRNYEZET

**értékvizsgálat - értékleltár**

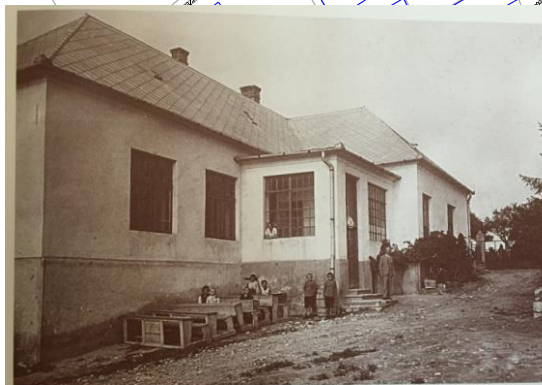
építés és a rendeltetés története: Református iskolának épült az 1900-as évek elején, majd óvoda, ma ismét református tulajdonú gyülekezeti ház. Tömege, tömegosztása, részletképzése és elhelyezkedése védendő.

Református iskola (Pöcz Magda gyűjteményéből)

Fedés cseréje műemlék palára, folyamatos karbantartás

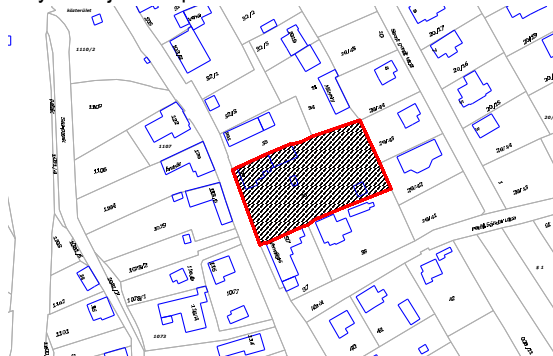
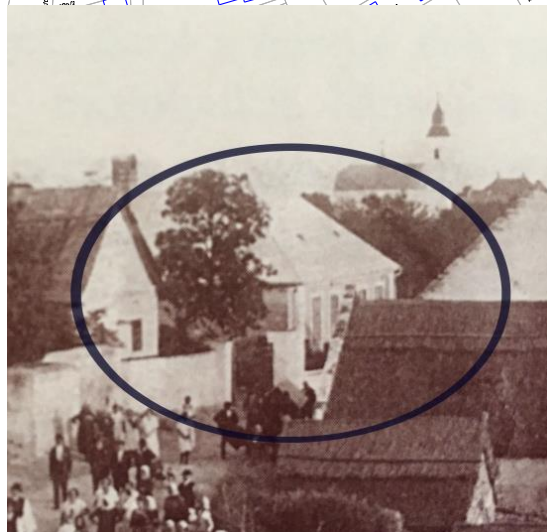
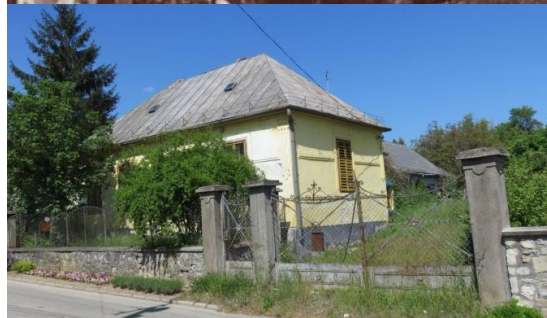
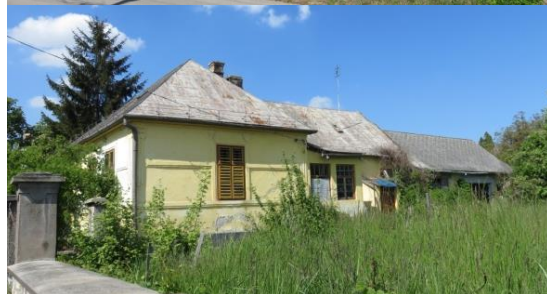
## Kossuth u. 99.

Az 1900-as évek elejéről származó épület jó állapotban maradt fenn. Eredeti tömege, homlokzati díszítése épen vészelték át az elmúlt időkben. A helyi hagyományoktól eltérő fémlemez fedése is többnyire jó állapotú.

Teljes körű felújítás javasolta külső megjelenés, díszítés megtartása mellett.

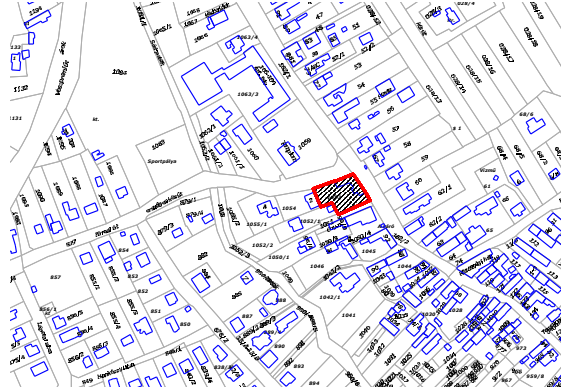
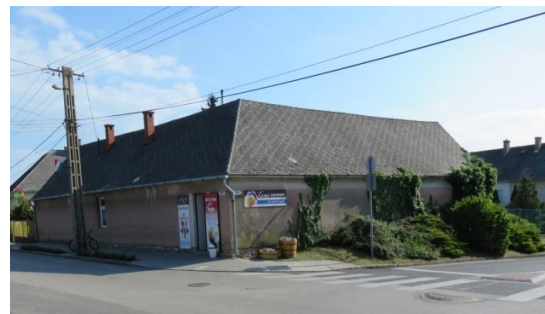
**Kossuth u. 100.**

Az 1900-as évek elején épült ház közepesen jó állapotban van. Az eredeti tömeg, holkeres párkánykialakítás, tetőforma megmaradt. Fa nyílászáróit műanyagra cserélték, a sarkon kialakított üzlethelyiségnek új bejáratot létesítettek. Jelenleg a lakó funkció mellett fagyizó működik benne. Tömege, tömegosztása, részletképzése és elhelyezkedése védendő.

folyamatos állagmegóvás

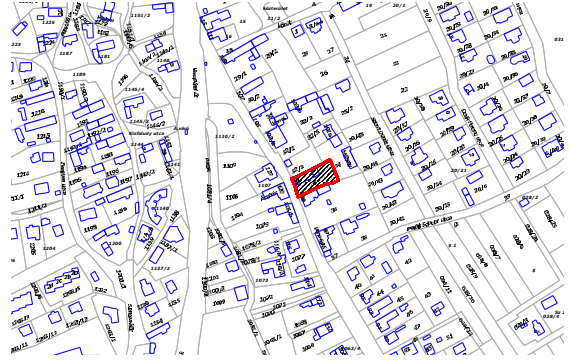
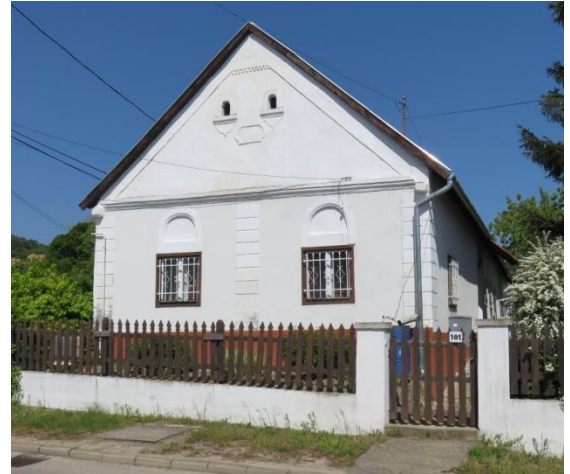
## Kossuth u. 101.

Az 1800-as évek végén épült lakóház szinte eredeti formájában maradt fent. Homlokzati tagolása minta lehet a helyi építészeti „példatár”-ban. A földszint ugyan hőszigetelve lett, a tulajdonos mégis megtartotta ill. újra kialakította az eredeti vakolatdíszeket. A nyílászárók maradtak, a tető héjalás felújításra került

folyamatos állagmegóvás

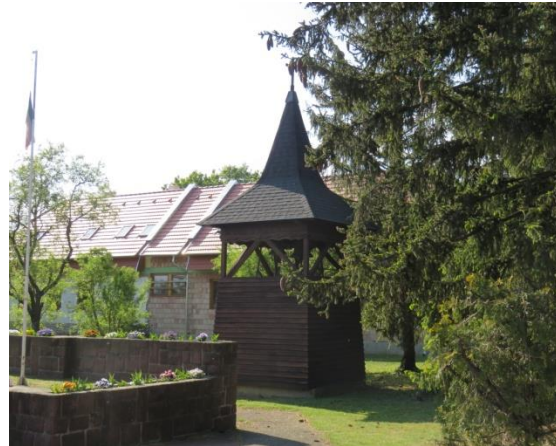
A templom haranglábjának beburkolása a 90-es években történt erdélyi ízeiket idéző stílusban. A harangláb Csopak-Szováta testvér település vioszonyára is emlékeztető építmény.

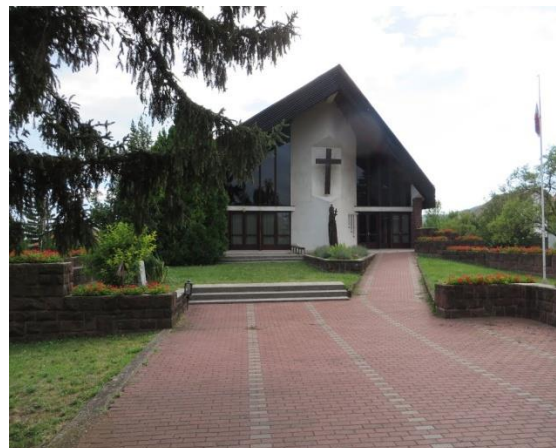
## Kossuth u. 102.

Jó állapotú, kortárs építészeti alkotások.

folyamatos állagmegőrzés

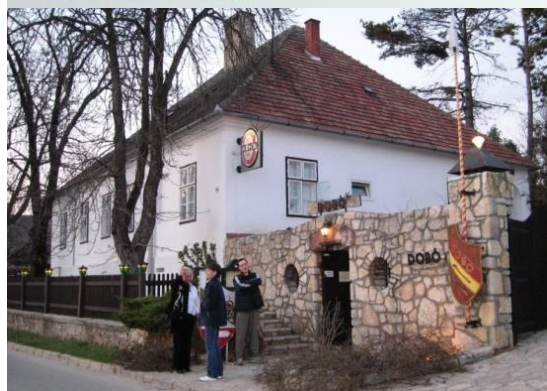
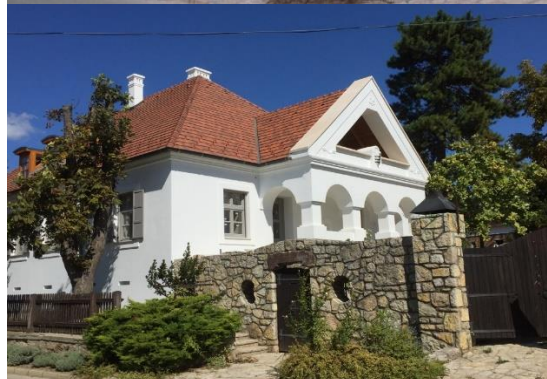
## Kossuth u. 103/a

Az egykori intézőlakás (a veszprémi püspökség birtokközpontjaként), később erdész lakás, majd a dobó vendéglő az 1800-as évek végén épült. Az új tulajdonosok jelenleg felújítják, átalakítják lakás céljára. Sajnos az átalakításnak áldozatul esett a falakon kívül minden: az eredeti fa földem, fedélszék, a nyílászárók is. Tömege, eredeti tömegosztása, részletképzése és elhelyezkedése védendő.

Az eredeti tömegű tető visszaállítása, a rekonstrukció, közben és átépítés után a folyamatos állagmegóvás

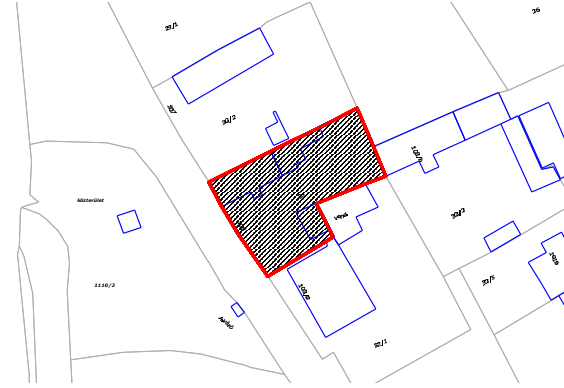
## Kossuth u. 105

A XIX. sz. közepe táján épült ház tömege, a telek beépítettségének jellege eredetiben maradt fenn, homlokzati vakolatdíszei eltűntek. A 70-es években nyílászáróit is cserélték. Állapota közepesen jó. Tömege, tömegosztása és elhelyezkedése védendő.

teljes körű felújítás, héjazat cserépre, nyílászárók osztottra cserélése

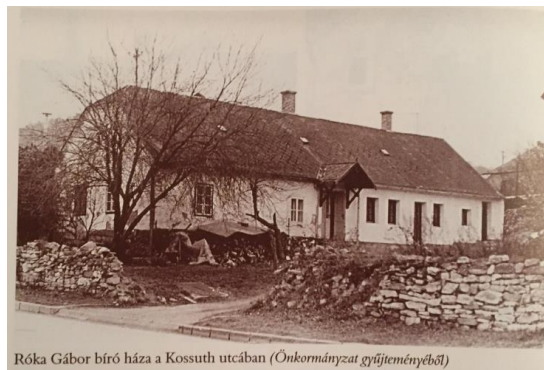
A XIX. sz. közepe táján épült ház tömege, a telek beépíttségének jellege eredetiben maradt fenn, homlokzati vakolatdíszei részben eltűntek, színezését megváltoztatták. A 70-es években nyílászáróit is cserélték. Korábban a jómódú Róka család tulajdona volt. Tömege, tömegosztása és elhelyezkedése védendő.

Róka Gábor bíró háza a Kossuth utcában (Önkormányzat gyűjteményéből)

felújítás és héjazat csere cserépre, folyamatos állagmegóvás

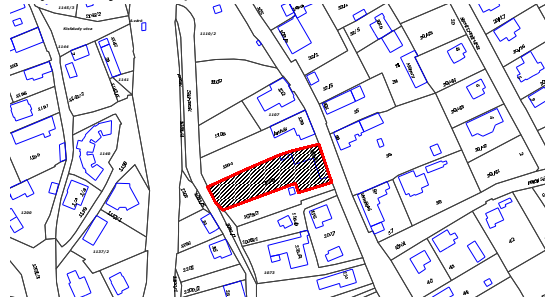
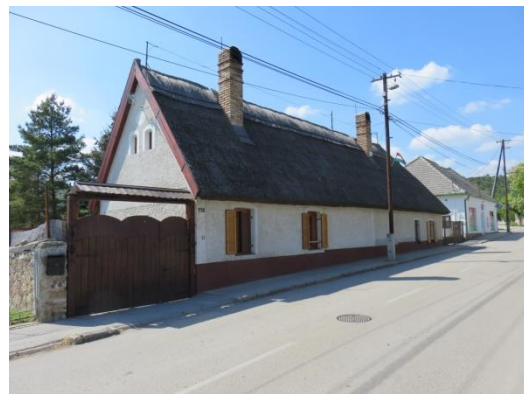
## Kossuth u. 118.

Az évszám szerint 1839-ből származó épület kitűnő külső állapotban maradt fenn. Homlokzati kialakítása, nádfedése autentikus, arányai példaként szolgálhatnak.

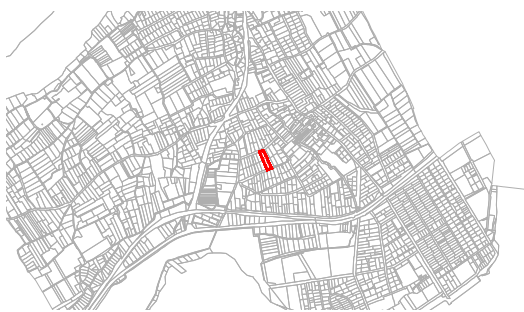
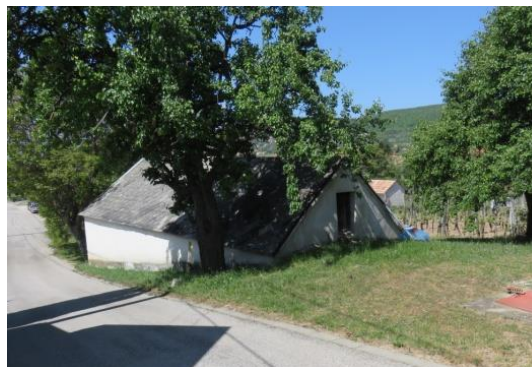
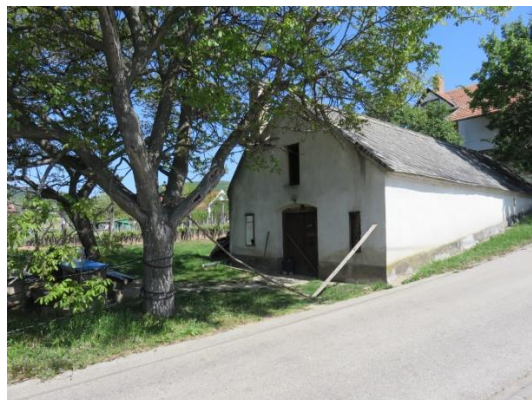
**H 68**

xix. sz-i pince, részleteiben és egészében fennmaradt, példa értékű gazdasági épület.

jó állapotban, ma is használatban.

héjazat pala fedés

kisebbségi felújítás, folyamatos állagmegóvás. Héjazat esetleg cserépre cserélendő

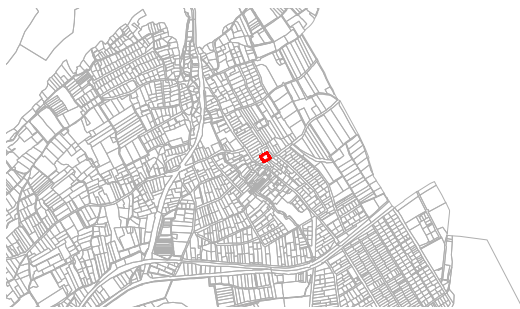
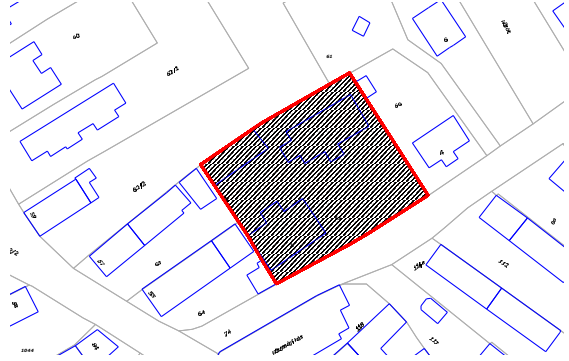
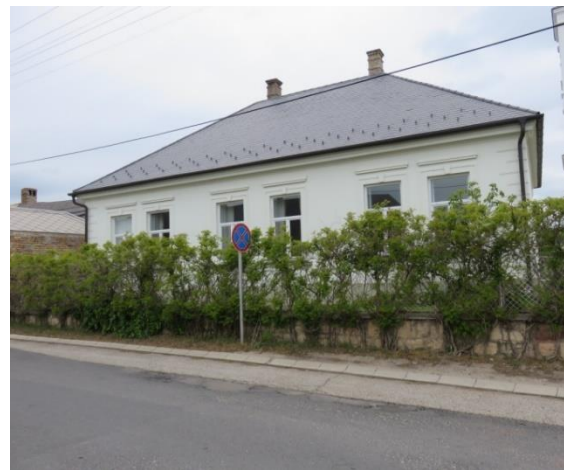
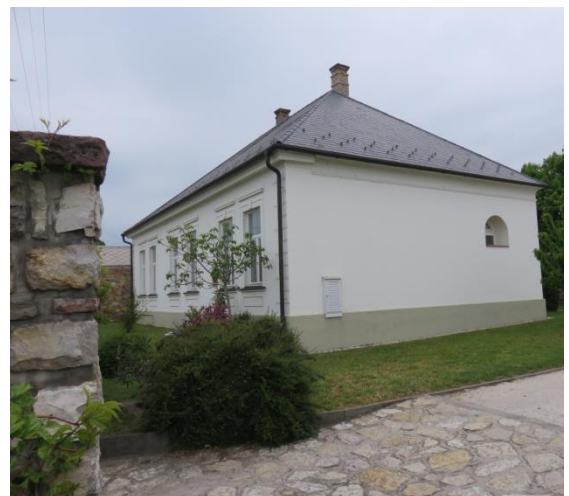
H 69

A református templomhoz kapcsolódó parókia épület felújítva, kitűnő állapotban őrizte meg minden építészeti értékét

állaga: felújított újszerű

teljes épület tömege, arányai, anyaghasználat, tagozatai, párkánya

folyamatos állagmegóvás, roncsolt párkány visszaállítandó

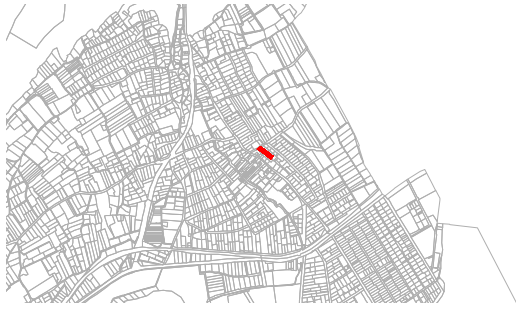
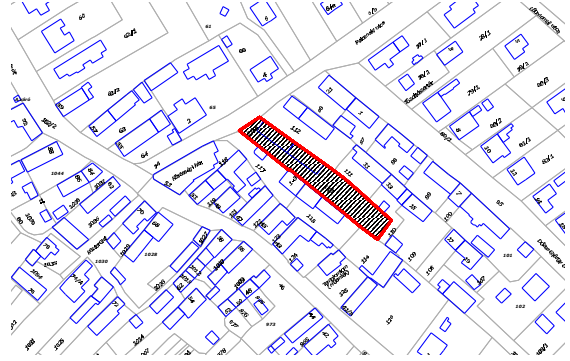
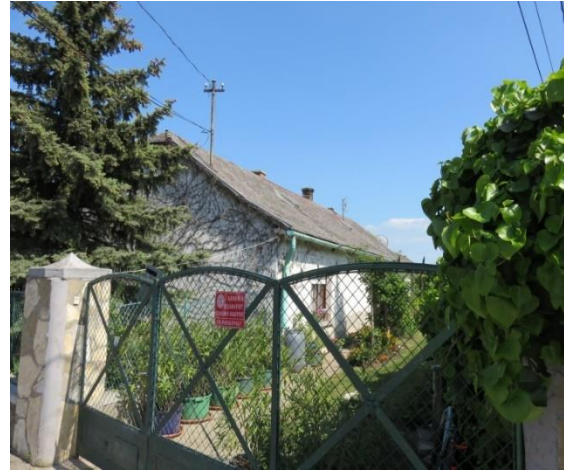
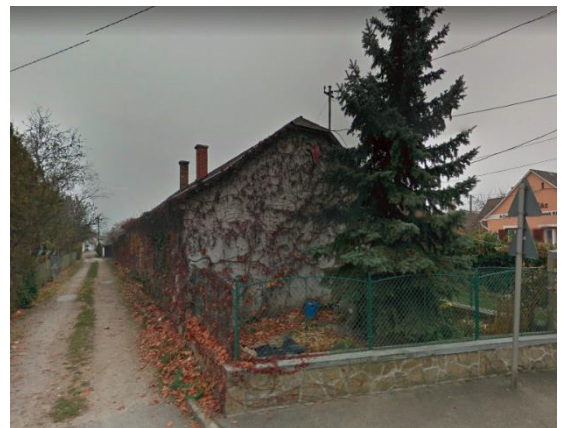
## Palóznaki u. 11/a

Az 1900-as évek elejéről származó épület közepesen jó karban van. A helyi építészeti hagyományok formavilágát követi. Tömege, tömegosztása, részletképzése és elhelyezkedése védendő.

állapota: felújítandó

folyamatos állagmegóvás, felújítás, héjazat cseréje kerámia cserépre

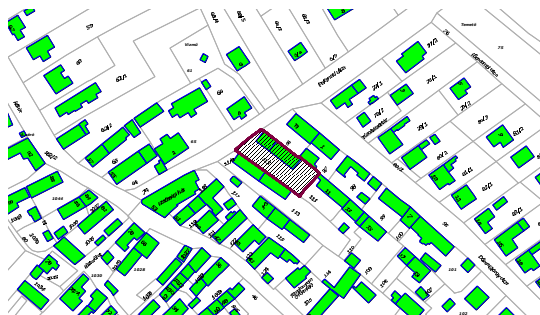
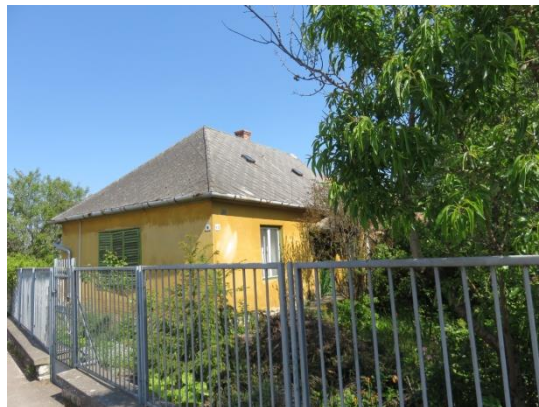
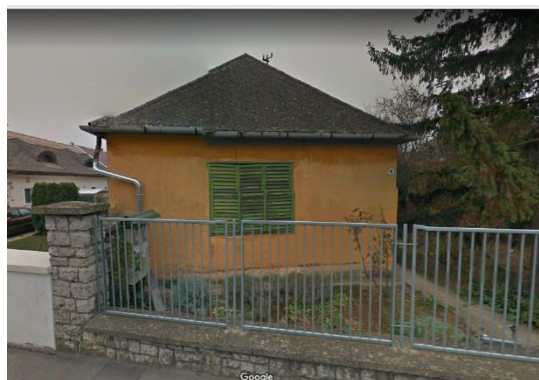
## Palóznaki u.11/b.

Az 1900-as évek elejéről származó épület közepesen jó karban van. Tömege, tömegosztása és elhelyezkedése védendő.

felújítandó

felújítás, héjazat cseréje cserépre

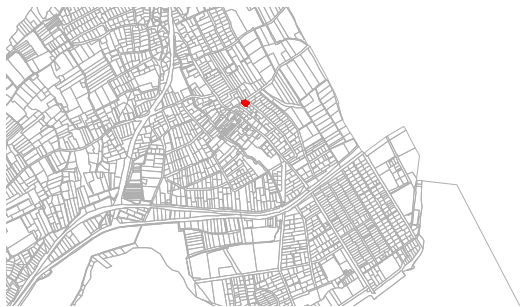
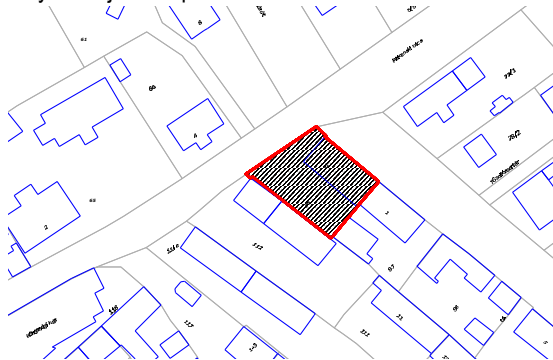
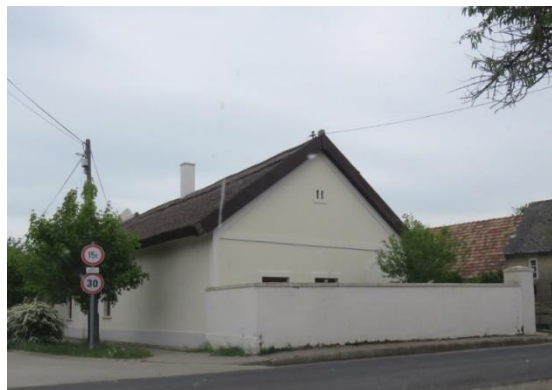
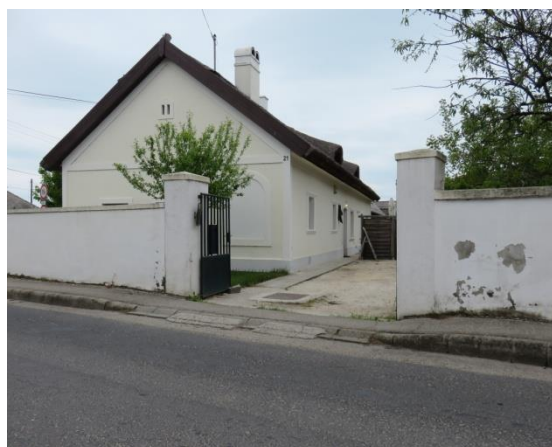
H 72

A református egyházhoz tartozó gazdasági épületek egyike a xix. sz.-ból. Szépen helyrehozott, eredeti arányú épület, mely megőrizte homlokzati díszítését is. Minden szempontból példa értékű.

felújított, újszerű

folyamatos állagmegóvás

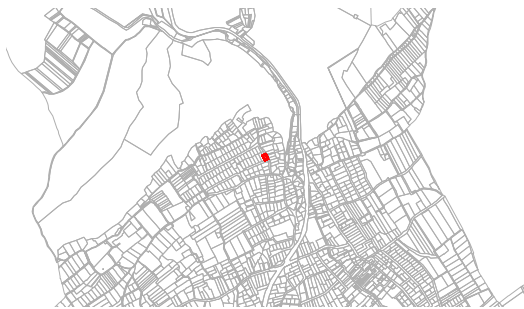
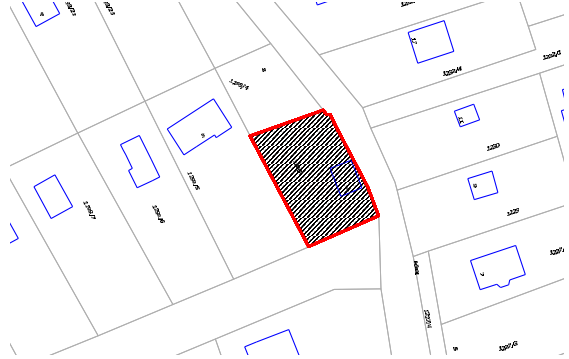
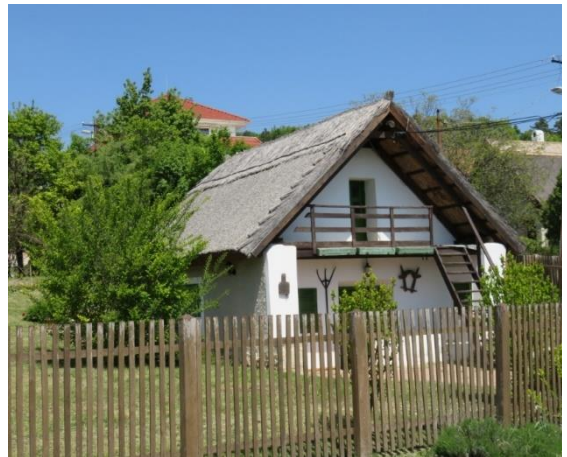
H 73

Az 1800-as évekből származó pince formailag is rokon a berekháti utcában lévővel, kitűnő állapotban reprezentálja az egykori pincéket..

Eredeti formájában fennmaradt nyaraló funkciót kapott, jól karban tartott épület.

folyamatos állagmegóvás

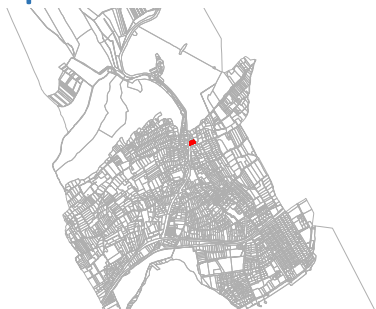
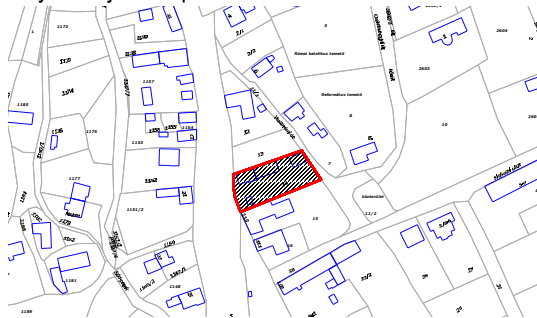
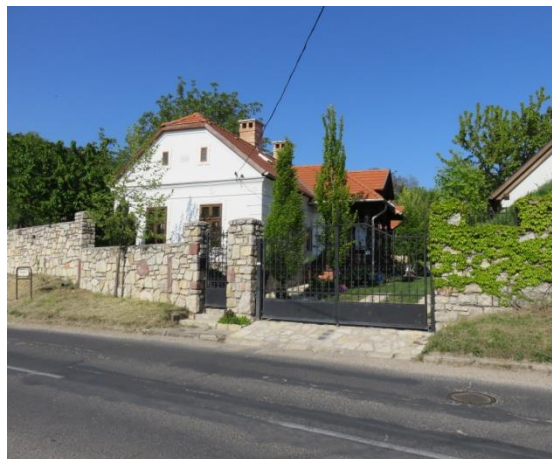
H 74

A xix. századi épület igényesen lett felújítva, a meglévő értékek megőrzésre kerültek. A környezet igényesen rendezett. Tömege, tömegosztása, részletképzése és elhelyezkedése védendő.

állapota: felújított újszerű

folyamatos állagmegóvás

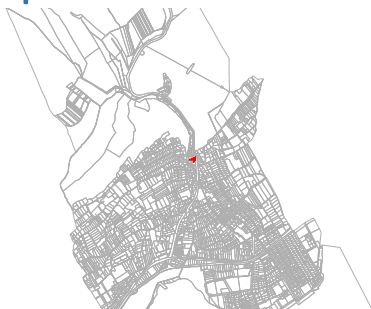
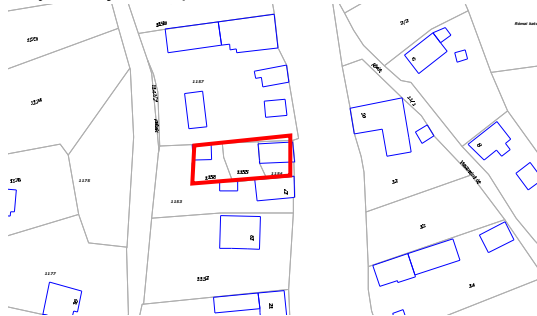
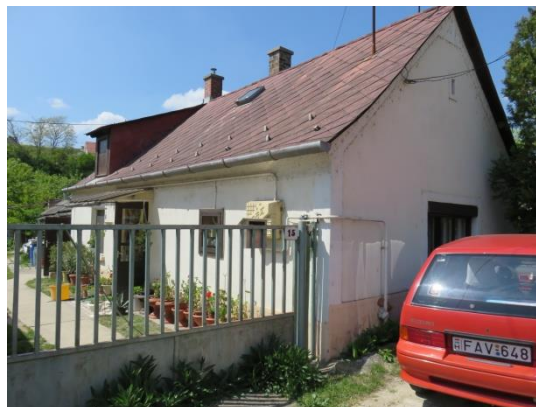
## Veszprémi út 15

Az eredeti épület az 1800-as évek végéről való, arányai még ezt tükrözik. A felújítások során a nádtetőt palára cserélték, a szénabedobó nyílás megmaradt. A közművek a homlokzatot elrontják, de az eredeti utcai homlokzat díszítés megmaradt. Tömege, tömegosztása, részletképzése és elhelyezkedése védendő.

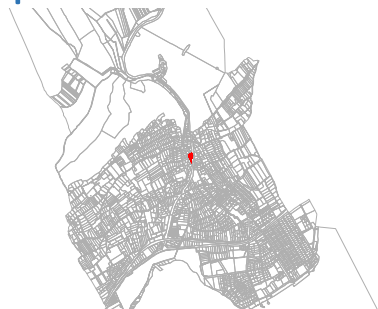
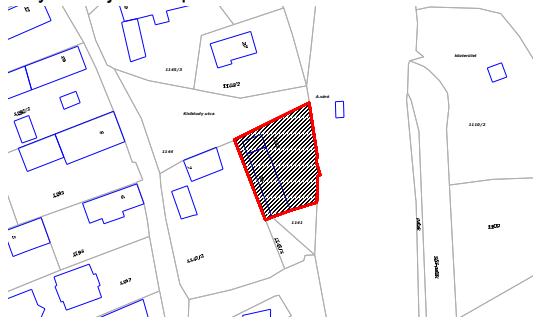
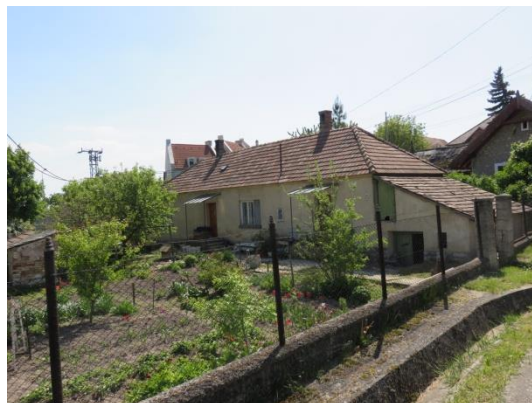
## Veszprémi út 29

helyi védelem: **védett – további védelemre nem javasolt!**

felújítás, utólagos előtető és ajtó cseréje autentikusabb  
formára.

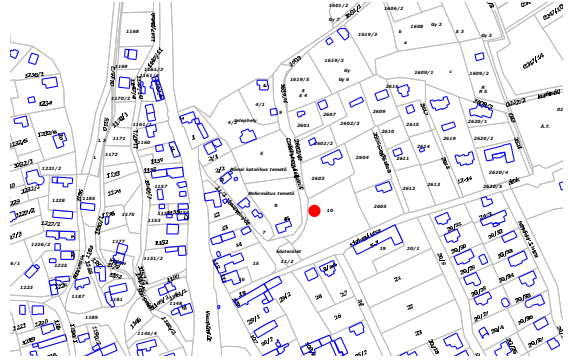
H 82

Az 1840-ben állított kereszt corpora erősen megkopott. Anyaga fehér mészkő, a kereszt felső szára letörött, vörös homokkővel pótolták.

helyi védelem: védett, **további védelemre javasolt!**

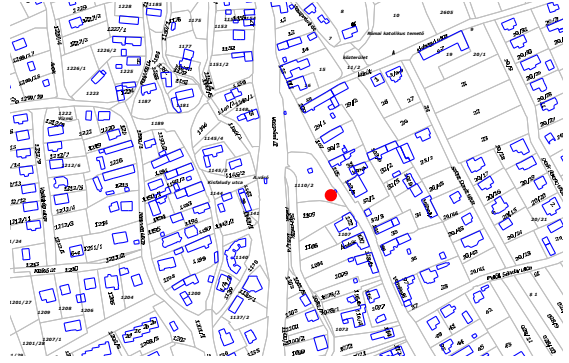
H 83

Az I. világháborúban elesettek emlékére állították a csopaki lakosok 1932-ben. Oldalára az elesettek neveit vésték. Anyaga vörös homokkő, a corpus bronzból készült. Jó állapotú, szépen karban tartott.

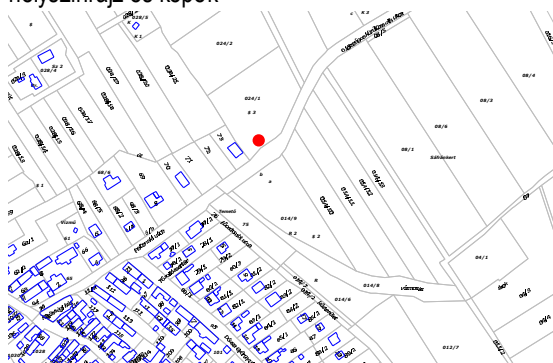
H 84

Ranolder keresztnek is nevezik. A Ranolder János püspök birtokhatárán állíttatta 1816-ban. A „hős felszabadító seregek” ledöntötték. Az újra felállított kereszt alsó alapzata téglából épült, középső lábazati eleme Máriával az 1884-es datálású Füredi úti kereszttel rokon fehér mészkő, míg maga a kereszt az első világháborús emlékműre hasonlít, vörös homokkő, bronz korpusszal. Immár hagyománnyá vált megemlékezések helyszíne – szüreti „Koccintás a csopaki borászokért”, emlékezve a püspök úrra is.

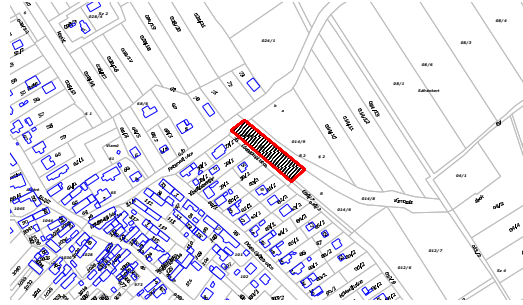
H 85

története:  
vörös homokkőből készült

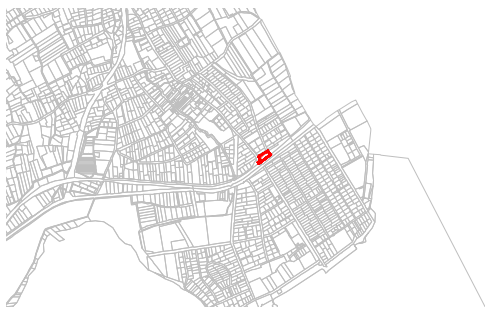
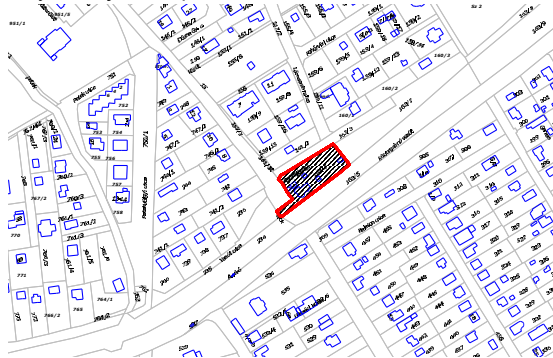
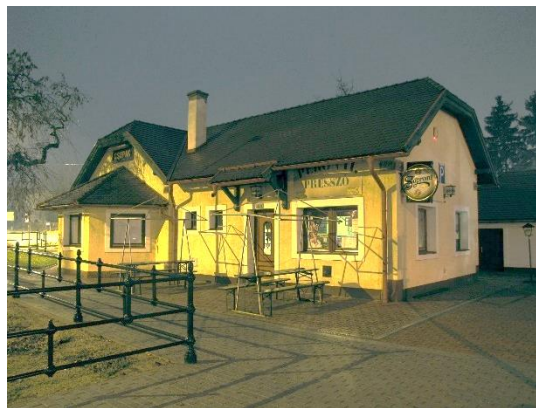
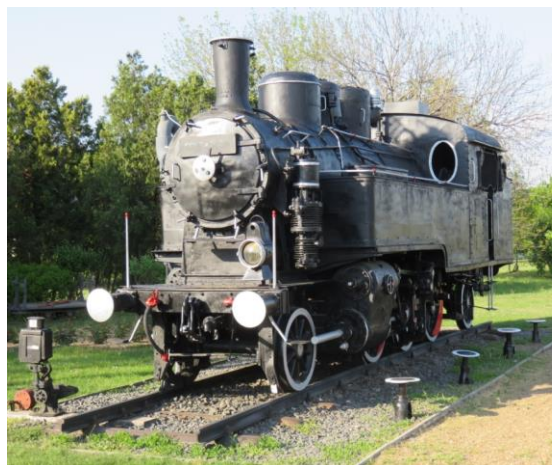
H 89

története: Az 1900-as évek elejéről származó épület változatlan funkcióval, eredeti tömegben maradt fenn. Homlokzata, színezése rekonstrukcióra szorul.

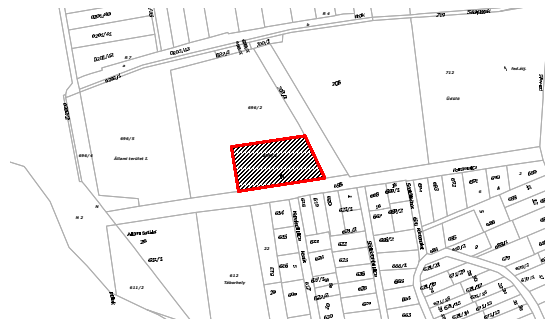
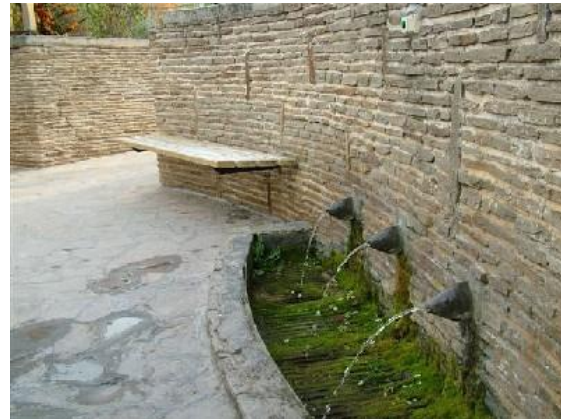
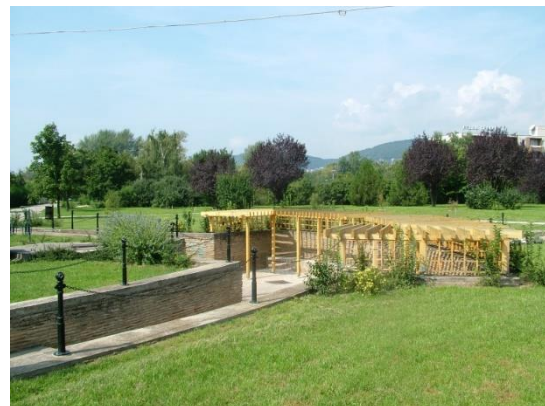
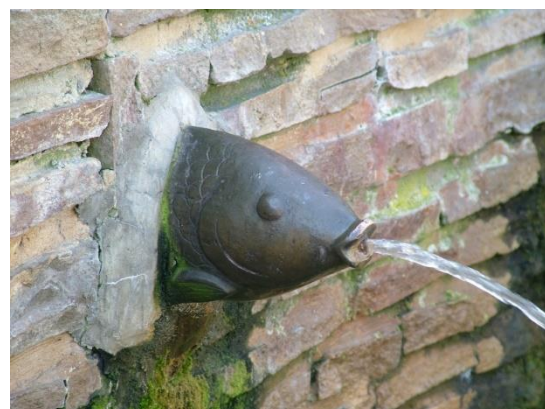
H 91

A csopaki Sóstó-domb tövében már a római korban is szén-savas forrás volt, itt épült ki 1934-ben a település egyik természeti kincse, a Szent József forrás.

Sajnos környéke az évtizedek során jelentősen beépült, melynek következtében nem csak védettsége csökkent, de vízával kapcsolatban közegészségügyi kérdések is felmerültek. A Közép-Dunántúli Környezetvédelmi, Természetvédelmi és Vízügyi Felügyelőség határozata alapján 2009. június 30-án - a probléma megoldásáig - lezárták.

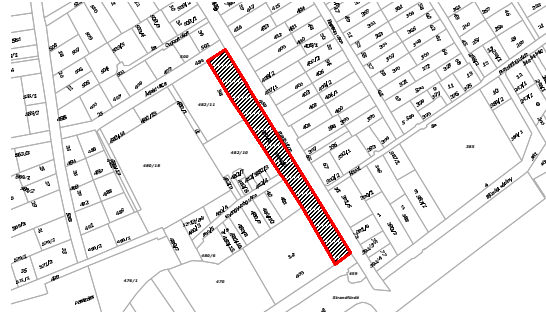
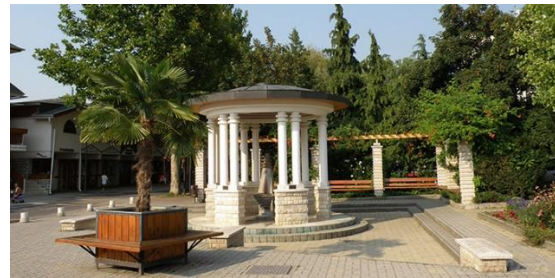
H 92

Az István és Gizella Díszkút a strand főbejárata előtti savanyúvizes díszkút, melyet Szent István király és Boldog Gizella házasságkötésének milléniumán, 1996-ban állított a község.

Jelenleg a gyógyvíz kifolyását megszüntették, szennyeződések miatt.

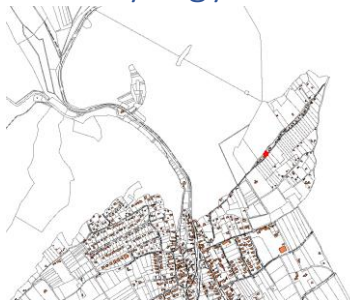
Csákányhegyi u. 18.

Az 1983-ban épült pince a helyi formát követi. A bejárat feletti erkély azonban elmarad, a homlokzati nyílások már nem szimmetrikusak, az újabb funkció és gondolkodás miatt. A vakolt felületképzés helyett a 60-as, 70-es évekre jellemző ciklop-kő homlokzati burkolat készült. Állapota jó, karban tartott.

folyamatos állagmegóvás

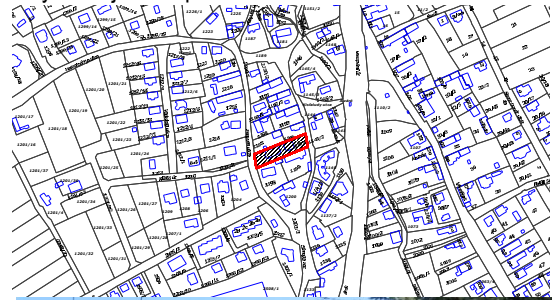
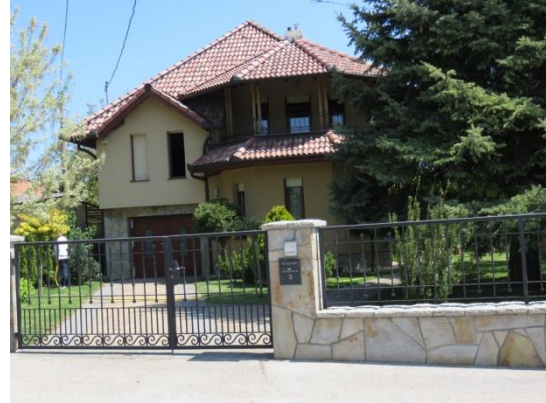
Fenyves u 3

Az eredeti épülethelyén új épület található.  
Ami a helyi építészeti hagyományokat nem követi.

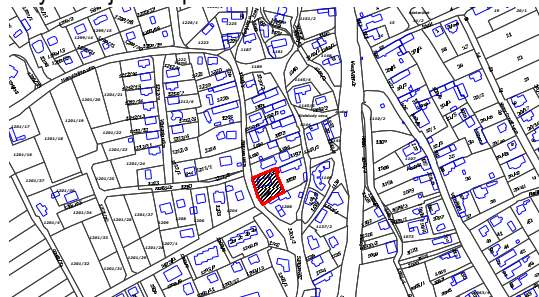
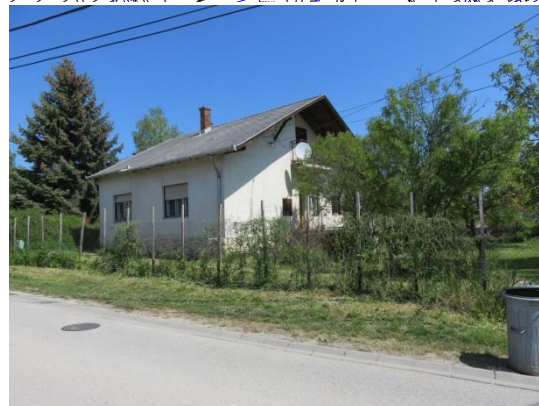
Fenyves u 1

Az eredeti épület helyén, vagy annak átépítésével a '70-es években egy lakóház található, mely sem tömegében, sem beépítési módjával, sem homlokzatképzésével, arányaival nem tükrözi a környezet eredeti hangulatát.

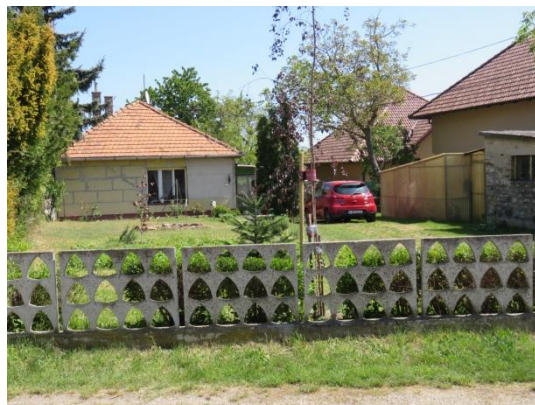
Fenyves u 5

A telken sátortetős kialakítású ház áll. A helyi építészeti hagyományokat nem követi. Az épület felújításra került, új cserép héjazatot és hőszigetelést kapott, a nyílászárókat műanyagra cserélték.

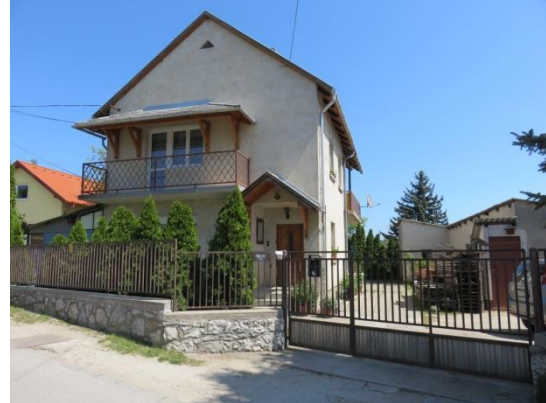
Fenyves u 9

Jelenleg új, a 80-as években épült, felújított épület áll a telken, a helyi építészeti értékeket nem követi.

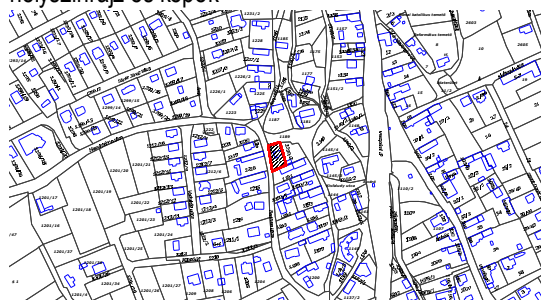
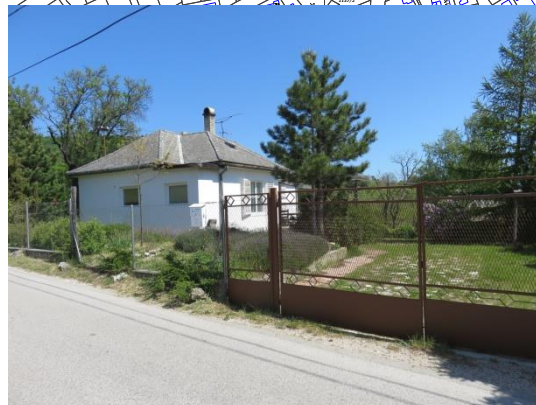
Fenyves u 11

Az épület az 190-as évek első feléből származik, feltehetően nyaralónak készült.

Feltételezhető az épület tömegének kiegészítése, melyről az eltérő lefedés árulkodik. Tömege arányos.

az állag folyamatos megőrzése

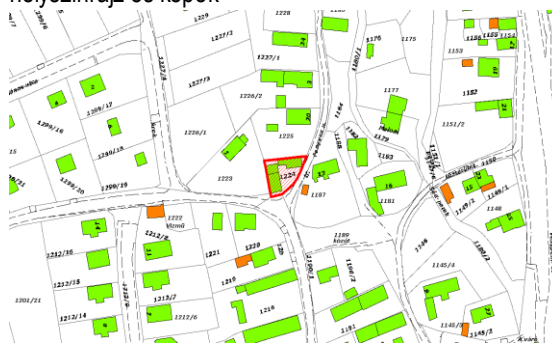
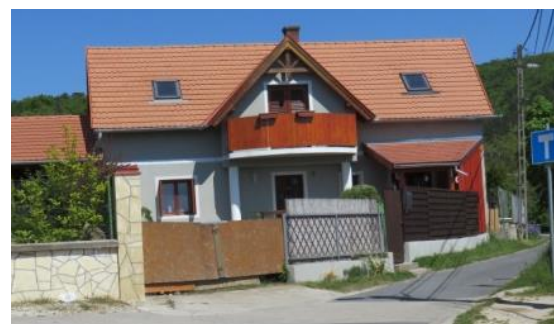
Fenyves u. 16-18.

Az épület teljes felújításon és átalakításon esett át, eredeti tömeg arányai teljesen megváltoztak. A homlokzati kialakítás próbálja a régi hangulatot követni, de új funkciójából és tömegéből is következően gyökeresen különbözik az eredeti iránytól. Helyi értéként való nyilvántartása megkérdőjelezhető.

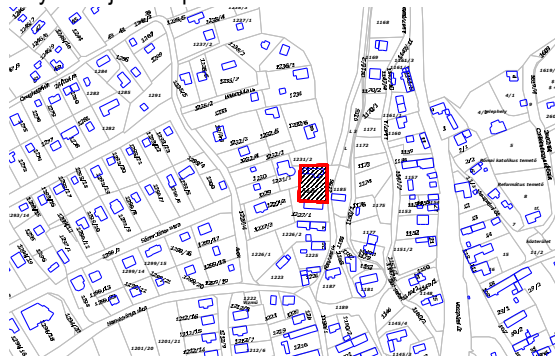
Fenyves u. 26.

Az eredeti épületet a xx. Század végén, vagy a 2000-es évek elején gyökeresen átépítették, vagy teljesen elbontották. Az átépítés mellett szól a földszinten lévő, két eredetinek tűnő kapcsolt geréb-tokos ablak, melyek mellett műanyag ablakok sorakoznak a homlokzaton. Az épület eredeti jellegét, tömegét teljesen elvesztette, semmi nem emlékeztet egykori önmagára.

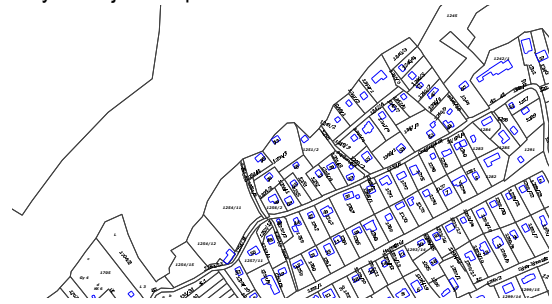
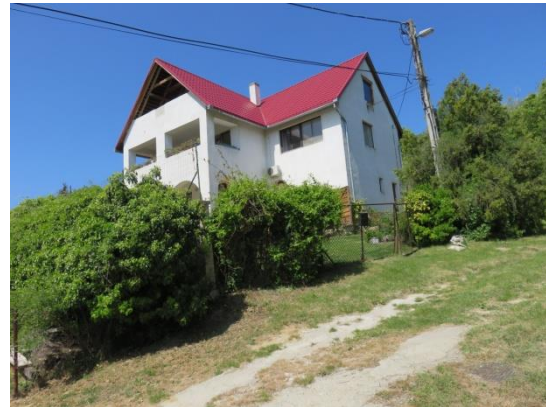
Fenyves u 30

Az eredeti épületet a 80-90-es években gyökeresen átépítették. Az épület eredeti jellegét, tömegét teljesen elvesztette, semmi nem emlékeztet egykori önmagára.

Héjazat cseréje cserépre, az épület tömegének csökkentése díszítéssel

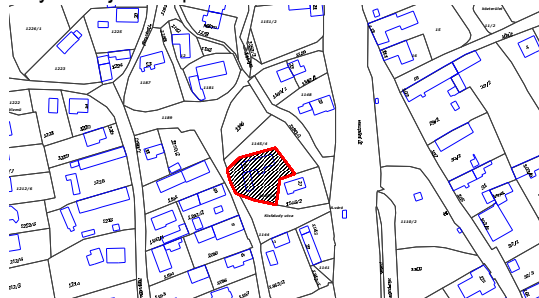
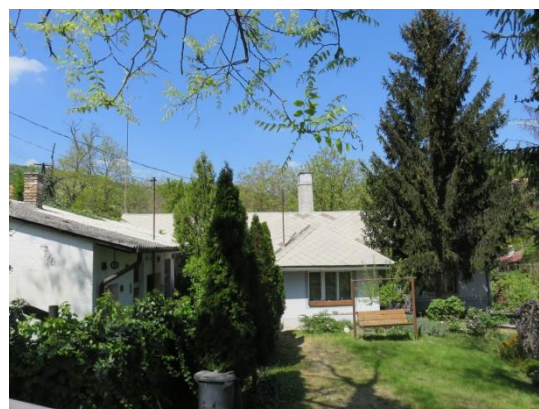
Kisfaludy u. 9

Az 1900-as évek elejéről fentmaradt épület jó állapotban van, a kapcsolódó gazdasági épületek is fentmaradtak

Folyamatos állagmegóvás, héjazat cseréje cserépre

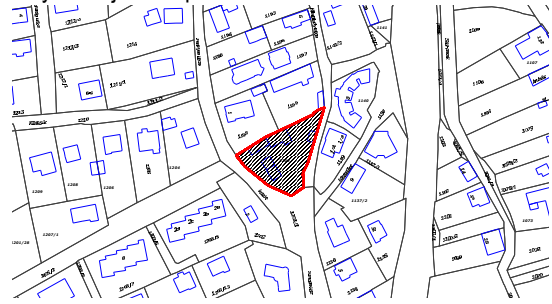
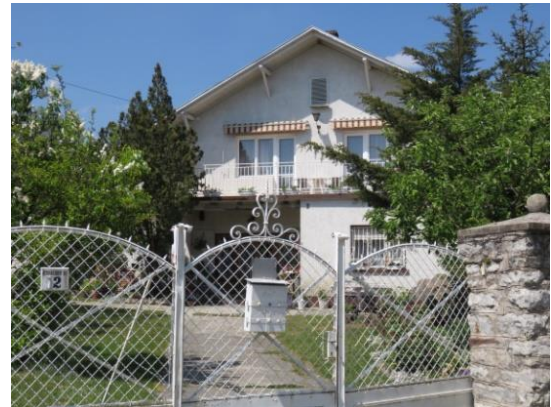
építés és a rendeltetés története:  
teljesen átépített, jellegét veszített épület

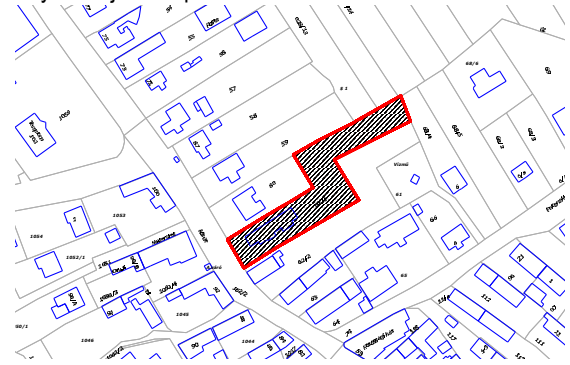
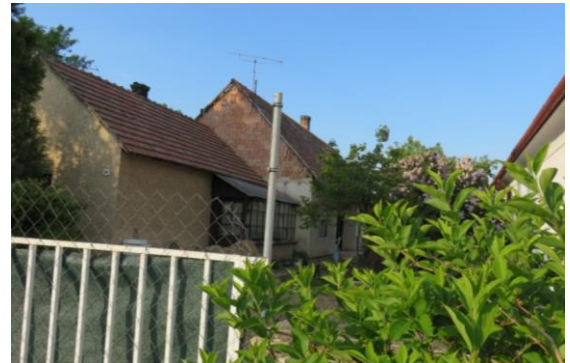
Az eredeti épület eltűnt, a mögötte lévő gazdasági épületek gyökeresen átalakítva, vagy újra építve maradtak fent.

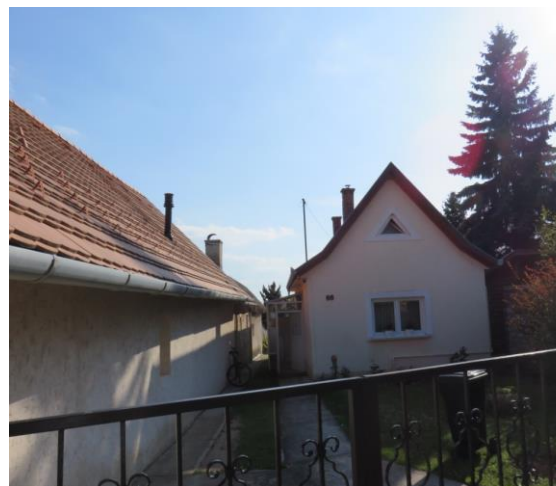
az eredeti épület eltűnt, a mögötte lévő területen vitatható megjelenésű új épület áll.

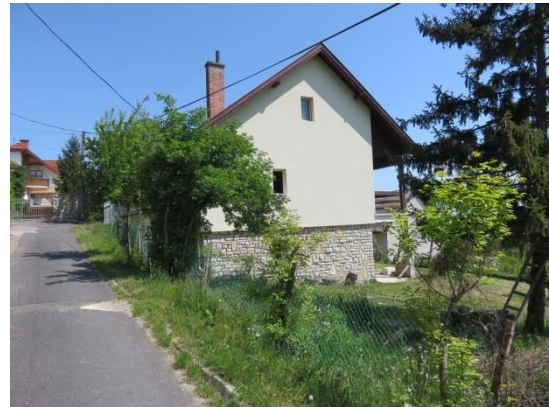
Levendula u. 1

építés és a rendeltetés története:  
értékeltetlenné átépített, vagy teljesen új építés,  
településképileg értéket nem képvisel

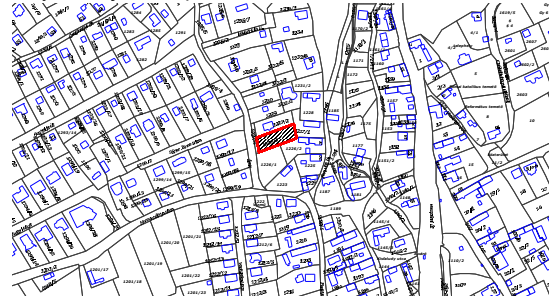
Öreghegyi u.5

építés és a rendeltetés :  
megsemmisült, a telken épület nem található

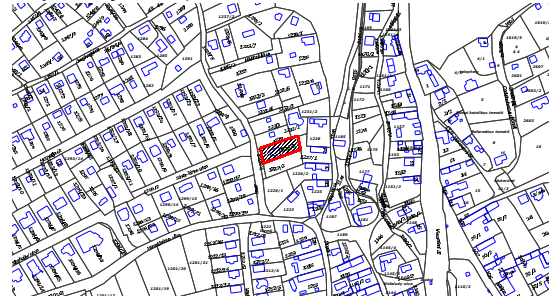
Öreghegyi u.7

Településképi szempontból nem értékes épület, az 1980-as, 90-es években készült.

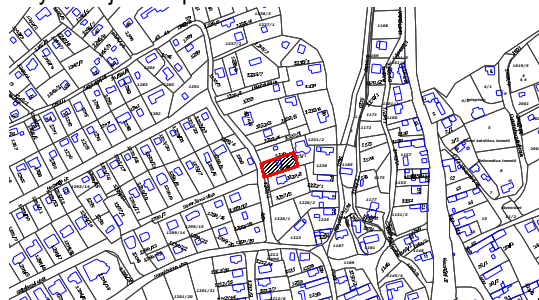
Öreghegyi u. 9

Településképi szempontból nem értékes épület, az 1980-as években készült.

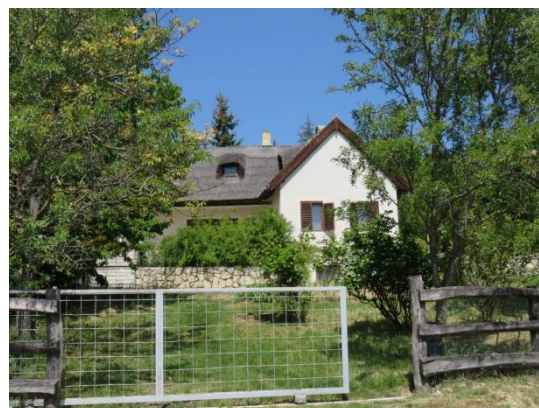
Öreghegyi u.15

Az 1980-as években épült, jó arányú épület.

állapot: újszerű, gondozott

tömegarányok

folyamatos állagmegóvás

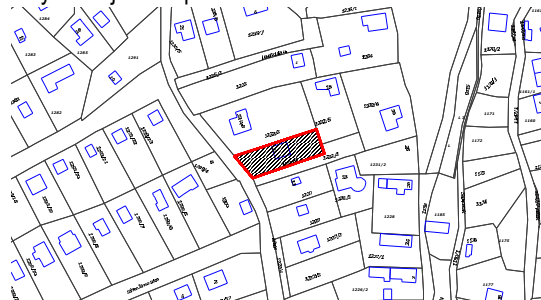
Öreghegyi u. 17

Az 1980-as években épült, jó arányú épület.

állaga: újszerű

folyamatos állagmegóvás

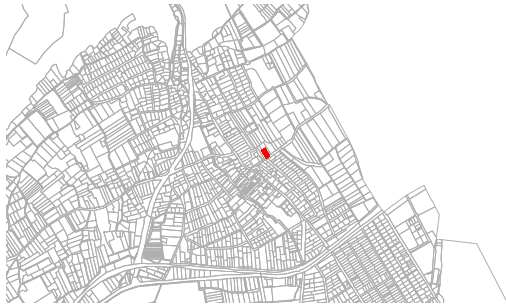
Palóznaki u. 6.

Településképi szempontból tömegarányai miatt nem értékes épület, az 1980-as években épület újra.

magas szemöldöke miatt, homlokzati nyílás tagozatok kialakítása javasolt.

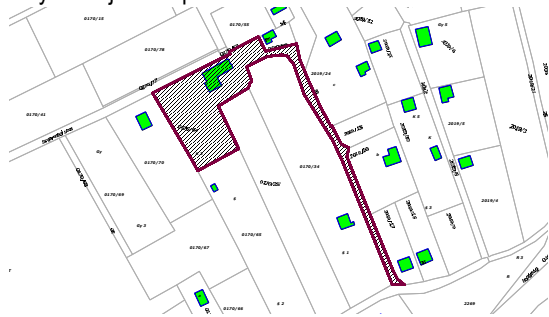
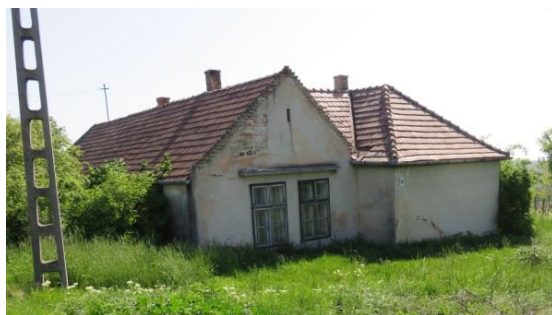
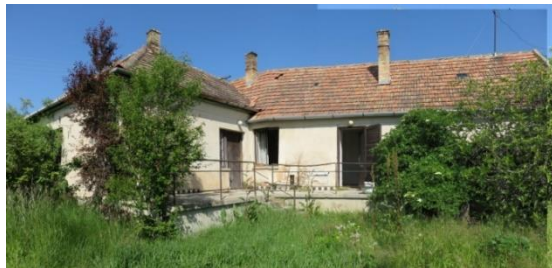
Szeprente u. 9.

A feltehetően az 1900-as évek elejéről származó épület az idők folyamán kiegészítésre került egy merőleges szárnyal.

erősen leromlott, felújítandó!

teljes felújítás

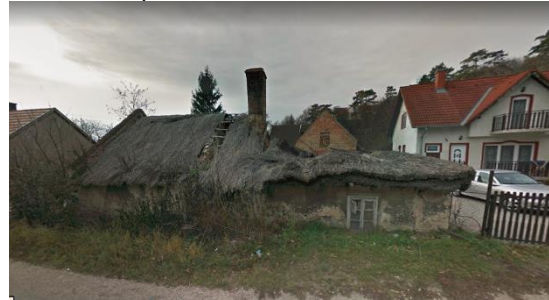
2011-es állapot

építés és a rendeltetés :  
Az eredeti épület megsemmisült. Lebontották!

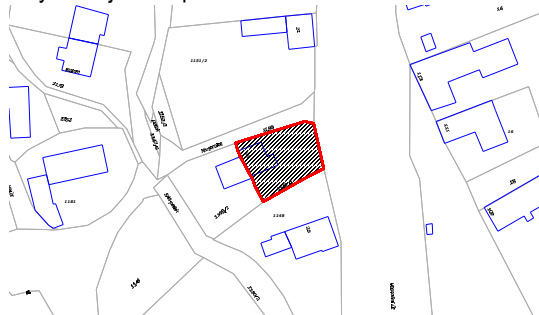
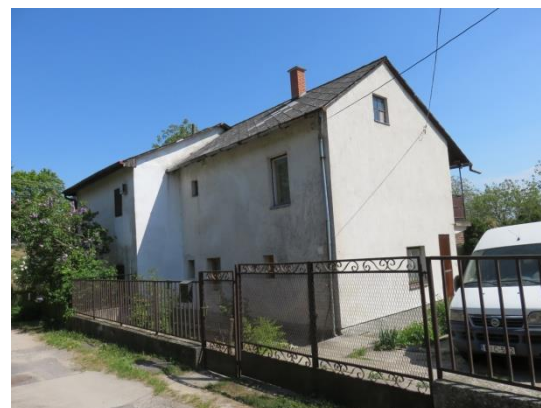
hrsz  
1149/1

rendeltetés: lakóház

helyi védelem: védett – további védelemre nem javasolt

Teljesen arányát veszített, vagy új épület, településképileg nem értékes.

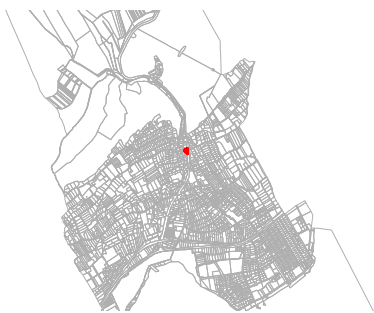
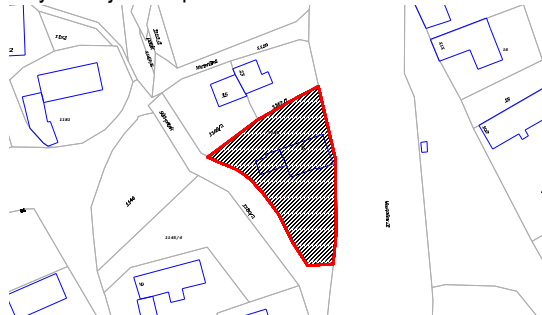
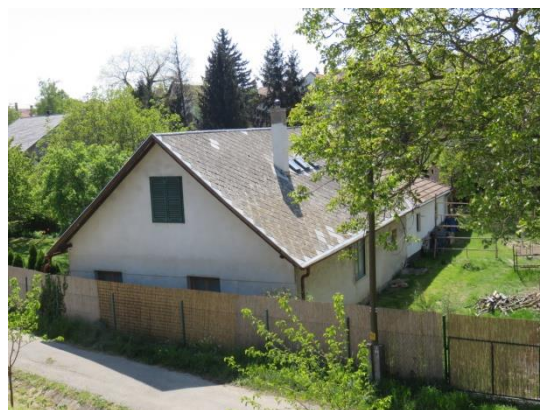
Veszprémi út 25

rendeltetés: lakóház

helyi védelem: védett – további védelemre nem javasolt!

érték jellege: népi

Jelenleg a telken egy nem eredeti arányú épület áll, átépítéssel, vagy teljesen új épületként.

állapota: felújított, öreg

beépítési mód: oldalhatáron álló

tömegstruktúra: egyszerű, hosszú

tetőidom: egyszerű nyereg

sima, egyszerű

falazat hagyományos falazott

homlokzat vakolt

héjazat pala fedés

nyílászárók fa

beépítés, arányok

héjazat cseréje cserépre, homlokzat felújítása, esetleges díszítése.

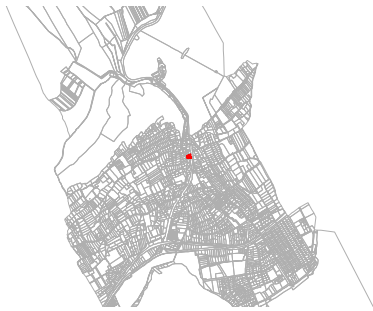
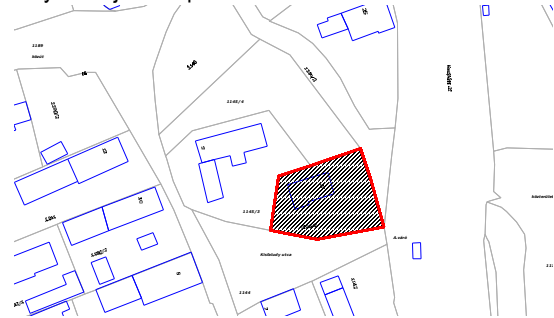
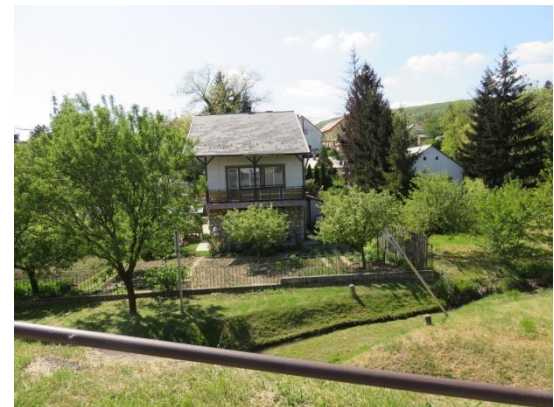
Veszprémi út 27

rendeltetés: lakóház

helyi védelem: védett – további védelemre nem javasolt!
